**АКТ № 132**

**технического состояния объекта  
культурного наследия регионального значения**

«28» октября 2015 г.

техническом осмотре дома жилого, имеющего адрес: г. Красноярск, ул. Горького, 15 (лит. А) (далее – объект), входящего в состав объекта культурного наследия «Усадьба С.В. Телегина (дерево): флигель, дом жилой», 1910-е гг., расположенного по адресу: г. Красноярск, ул. Горького, 13 (лит. А), ул. Горького, 15 (лит. А) (адрес в соответствии с актом принятия на государственную охрану: г. Красноярск, ул. Горького, 13, ул. Горького, 15), принятого на государственную охрану решением исполнительного комитета Красноярского краевого Совета народных депутатов от 05.11.1990 № 279. В результате осмотра объекта установлено:

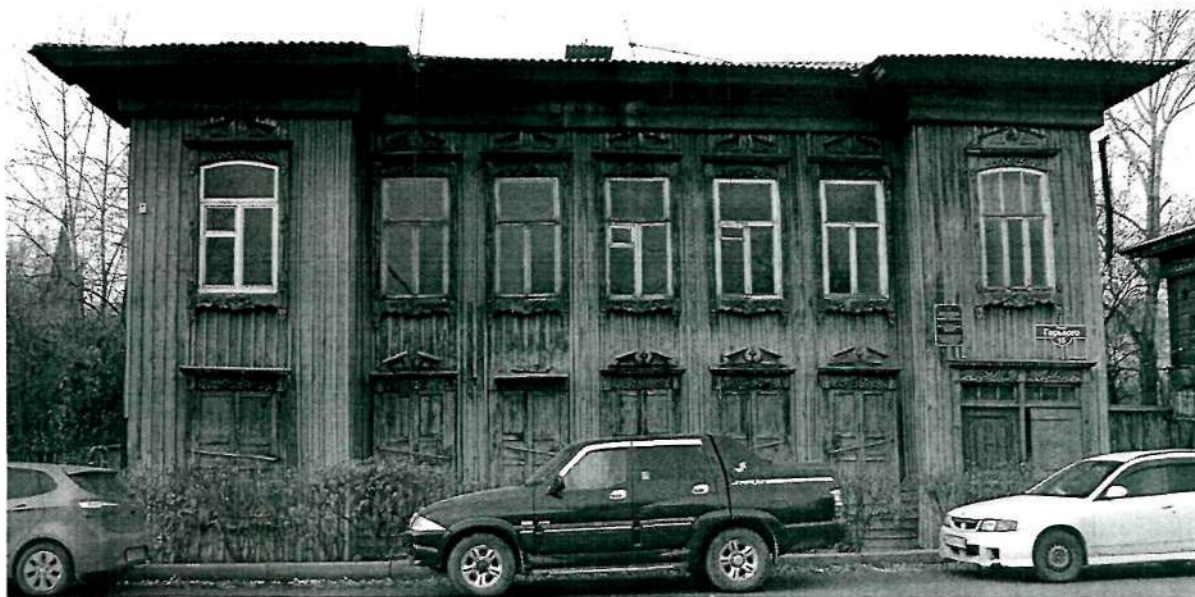
Фото 1. Восточный фасад. Вид со стороны ул. Горького

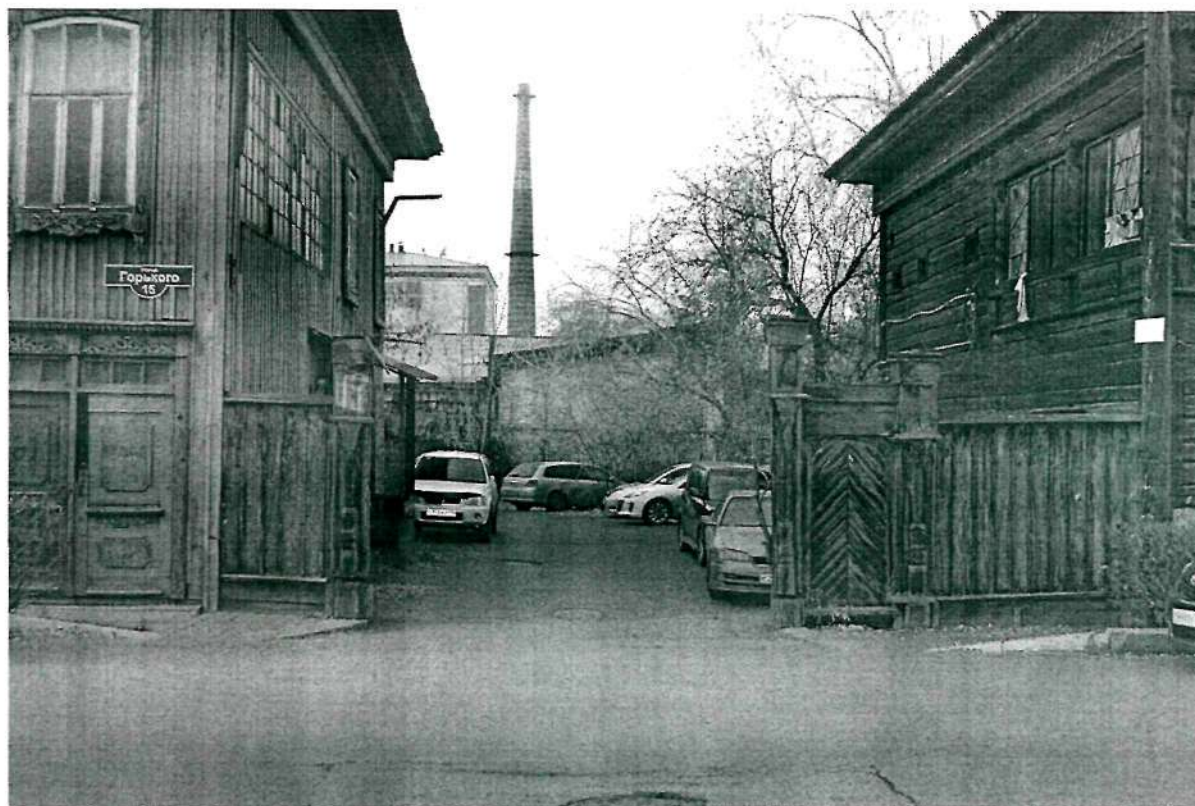
6. Сад, парк, двор, ворота и ограда: сохранилась часть ворот часть (забор, калитка, опорные столбы); вертикальная планировка территории вокруг объекта не организована; состояние благоустройства и сохранившейся части ворот недопустимое.

Фото 2. Сохранившаяся часть ворот (забор, калитка, опорные столбы)

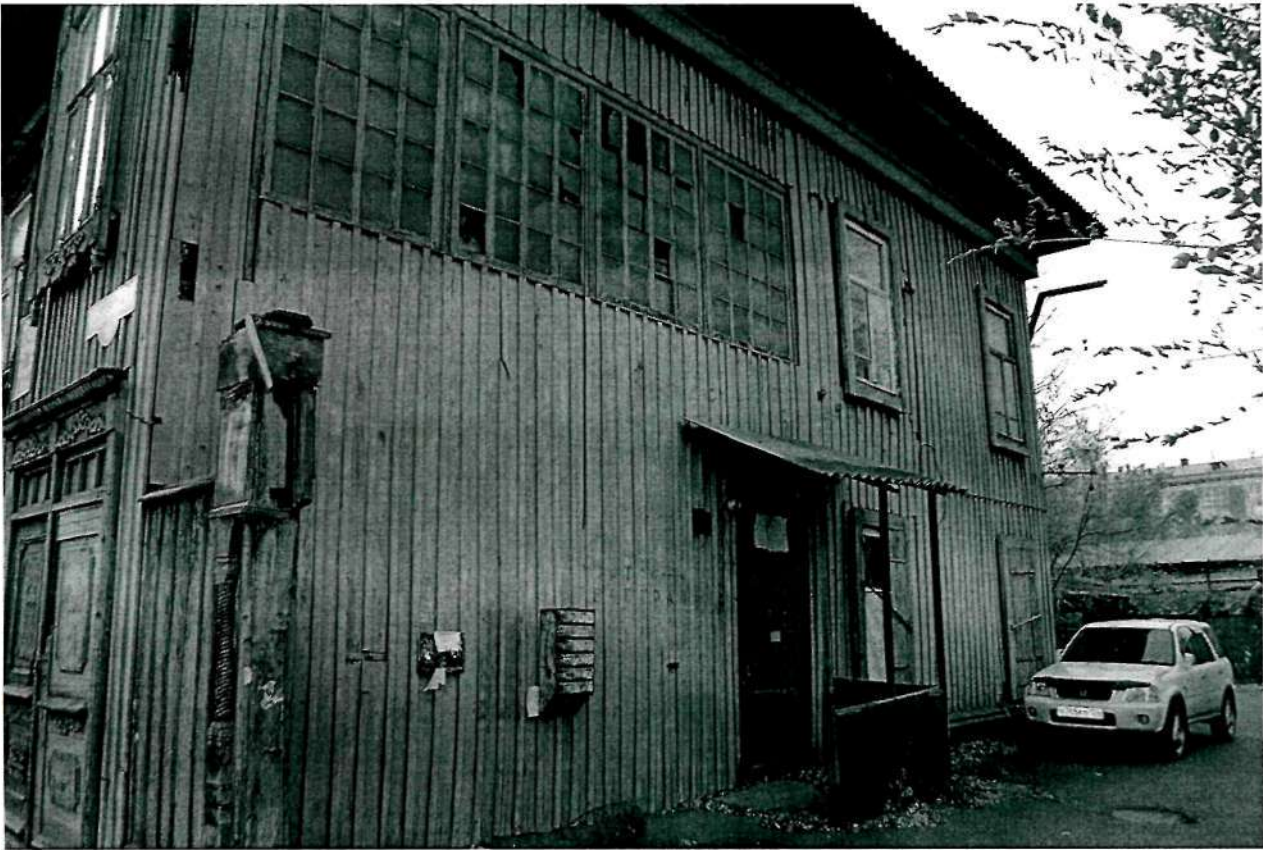
Фото 3. Северный фасад (вид с северо-востока)

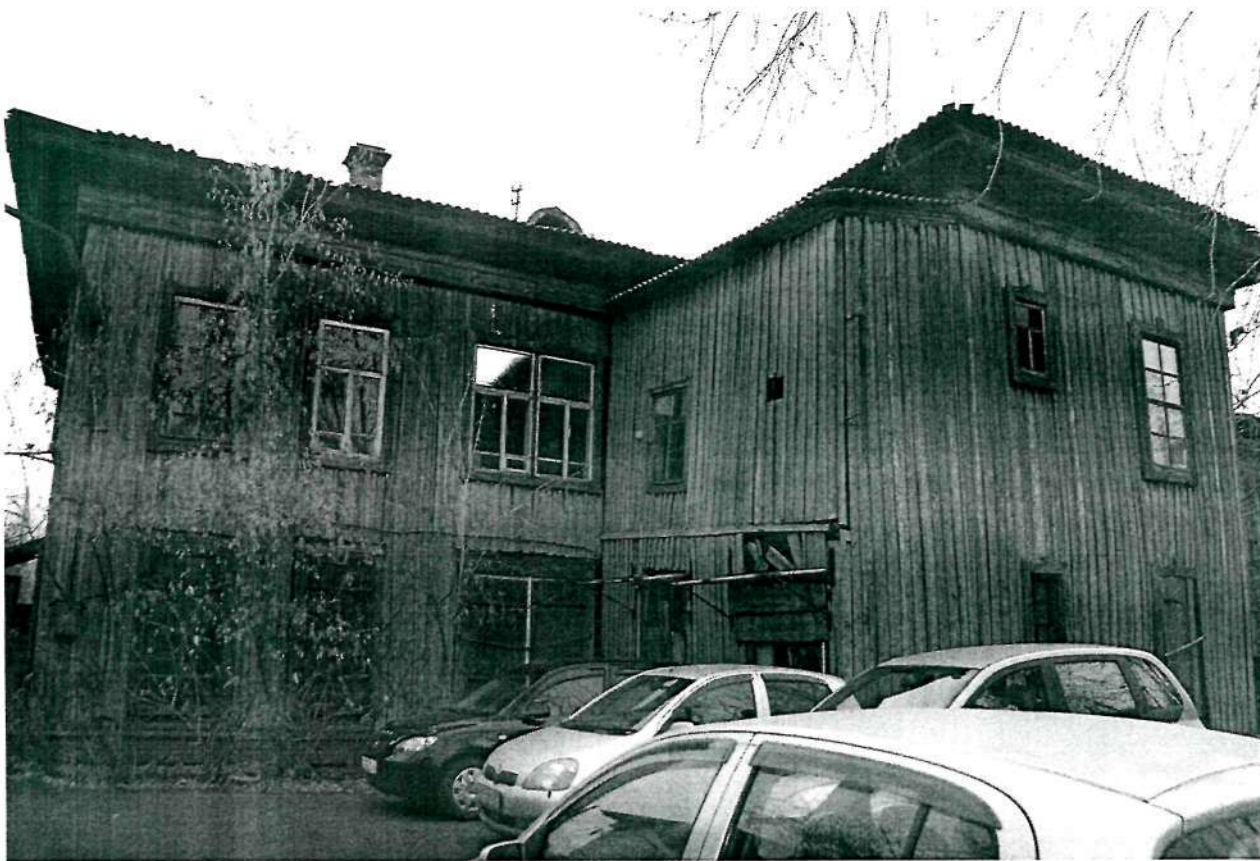
Фото 4. Западный фасад (вид 1)

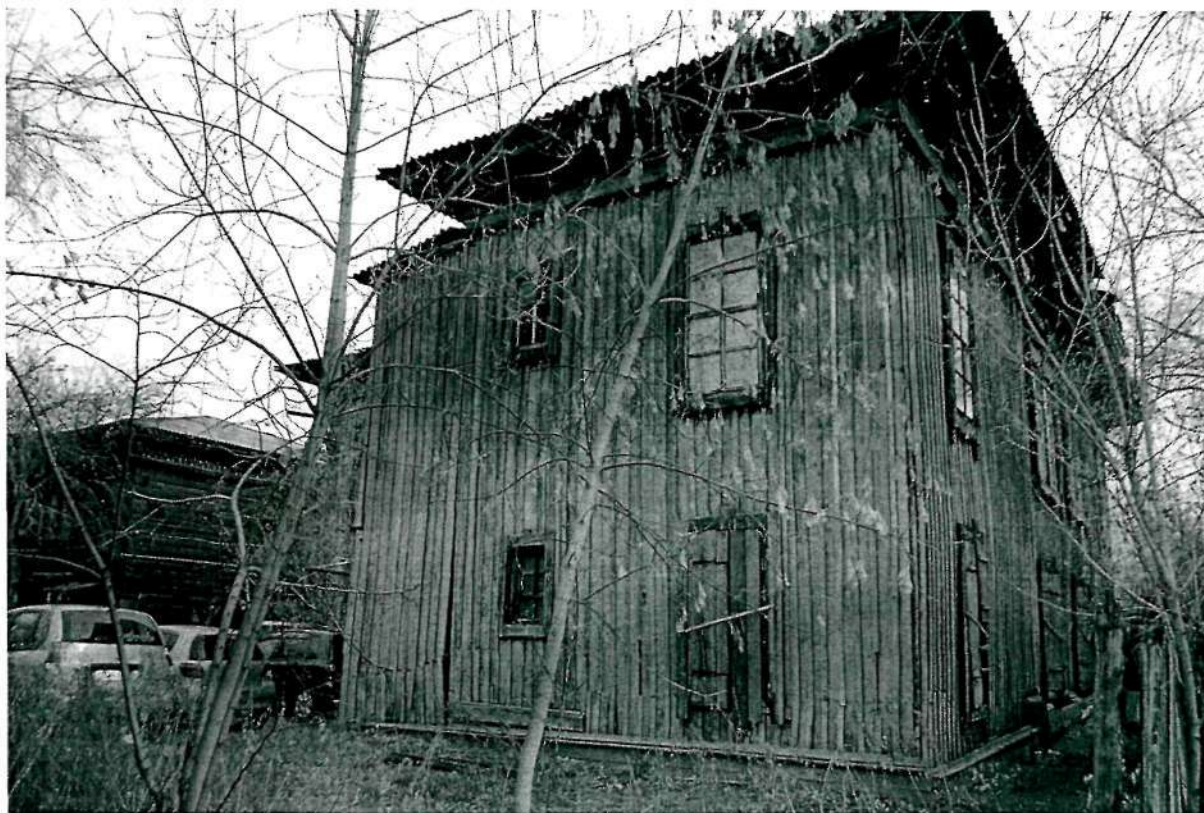
Фото 5. Западный фасад (вид 2)

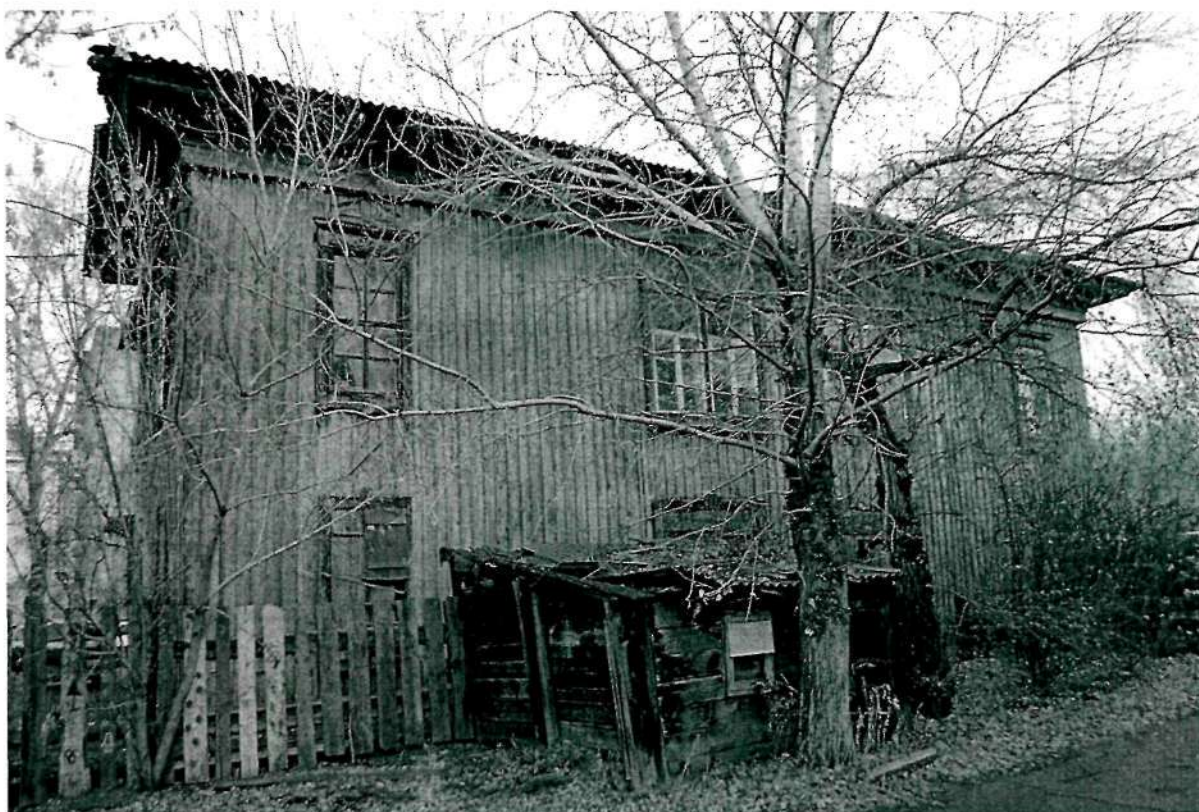
Фото 6. Южный фасад

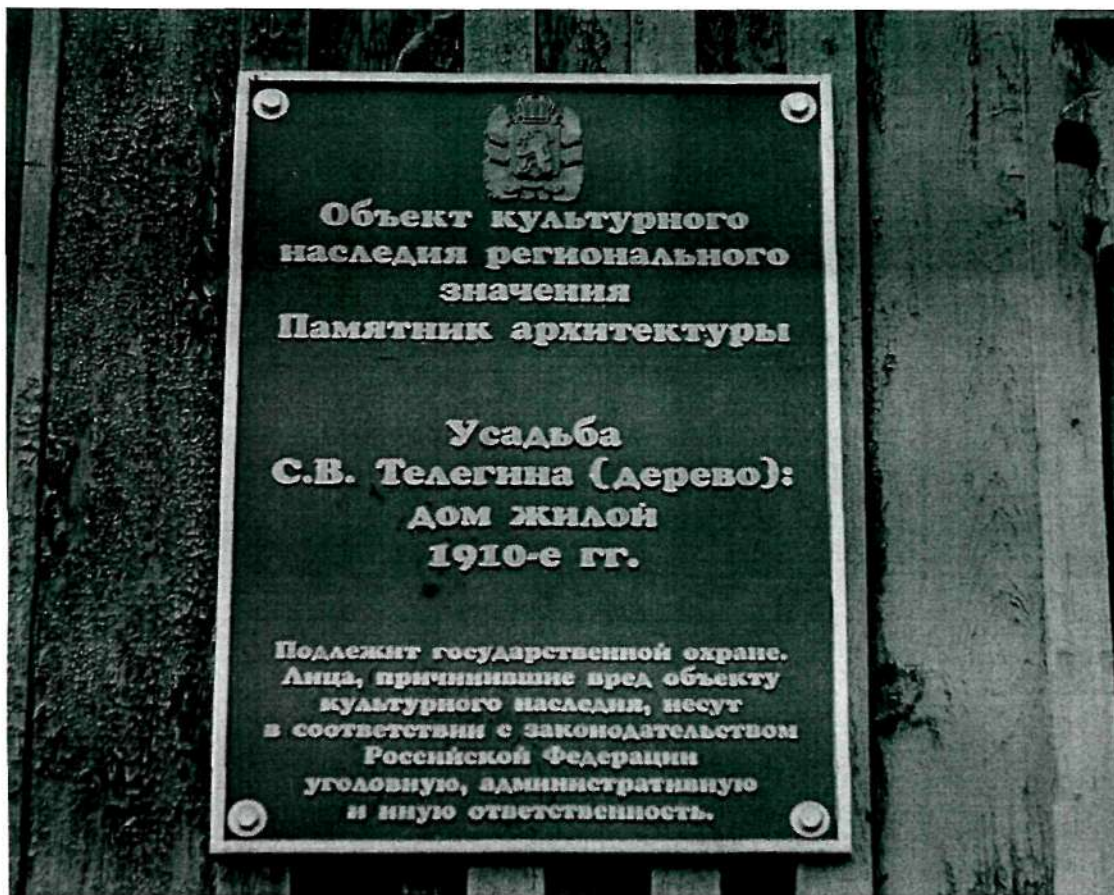
7. Надписи и обозначения, содержащие информацию об объекте: слева над входом, расположенным в правом ризалите восточного фасада, установлена металлическая пластина с гербом Красноярского края и надписью: «Объект культурного наследия регионального значения Памятник архитектуры Усадьба С.В. Телегина (дерево): дом жилой 1910-е гг. Подлежит государственной охране. Лица, причинившие вред объекту культурного наследия, несут в соответствии с законодательством Российской Федерации уголовную, административную и иную ответственность», состояние исправное.

Фото 7. Информационные надписи и обозначения, содержащие информацию об объекте

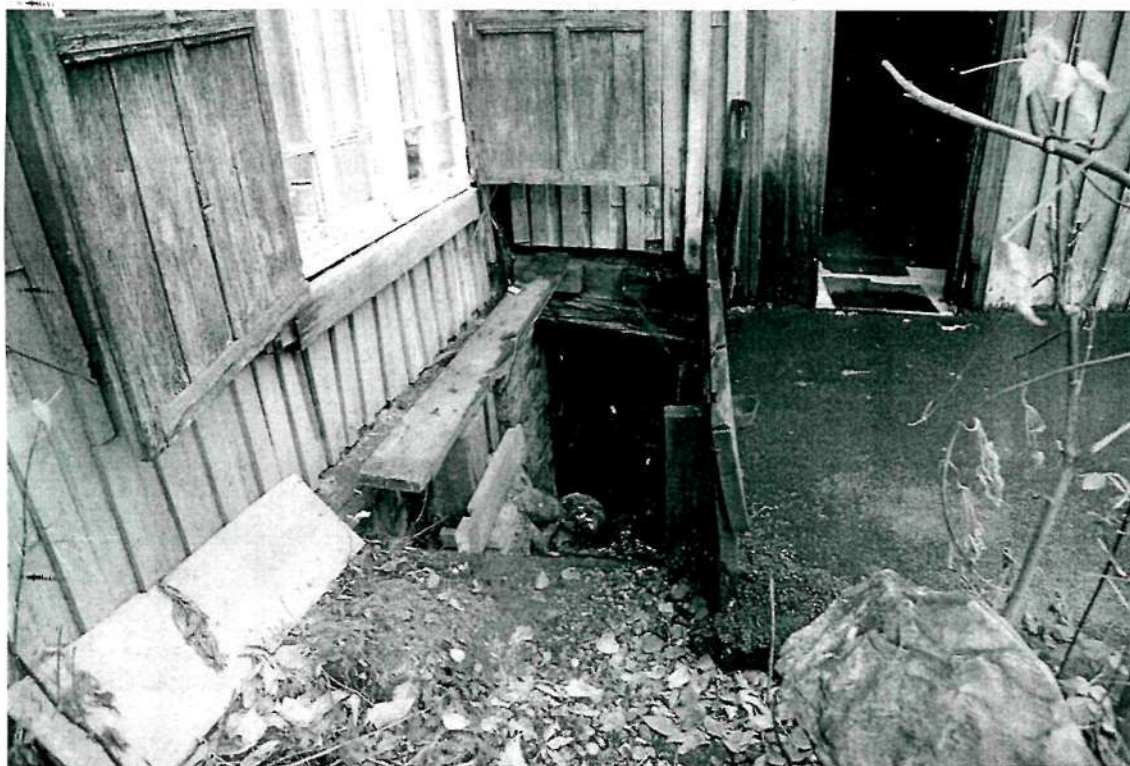
Фото 8. Северный фасад, вход в подвал

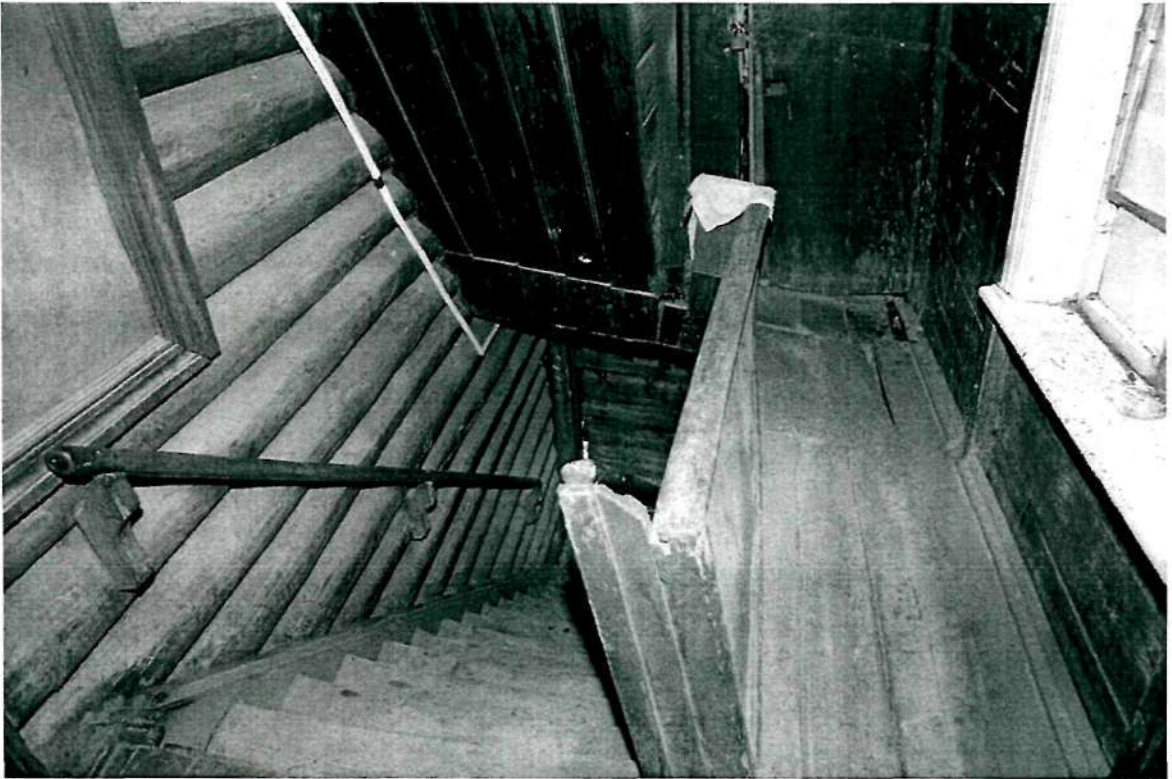
ж) лестницы: представляют собой конструкции с деревянными ступенями по деревянным тетивам; ступени имеют значительный износ; часть ограждений отсутствует; стойки ограждений не закреплены, имеются следы ремонта в виде деревянных брусков-накладок; промежуточная площадка лестницы со стороны западного фасада на отметке второго этажа имеет следы разрушения настила пола и деформацию подкосоурной балки лестничного марша, выходящего на кровлю (величина деформации составляет 0,2 м); лестница со стороны восточного фасада находится в неудовлетворительном техническом состоянии, со стороны западного – в

аварийном техническом состоянии;

Фото 9. Лестница в западном крыле дома (фрагмент)

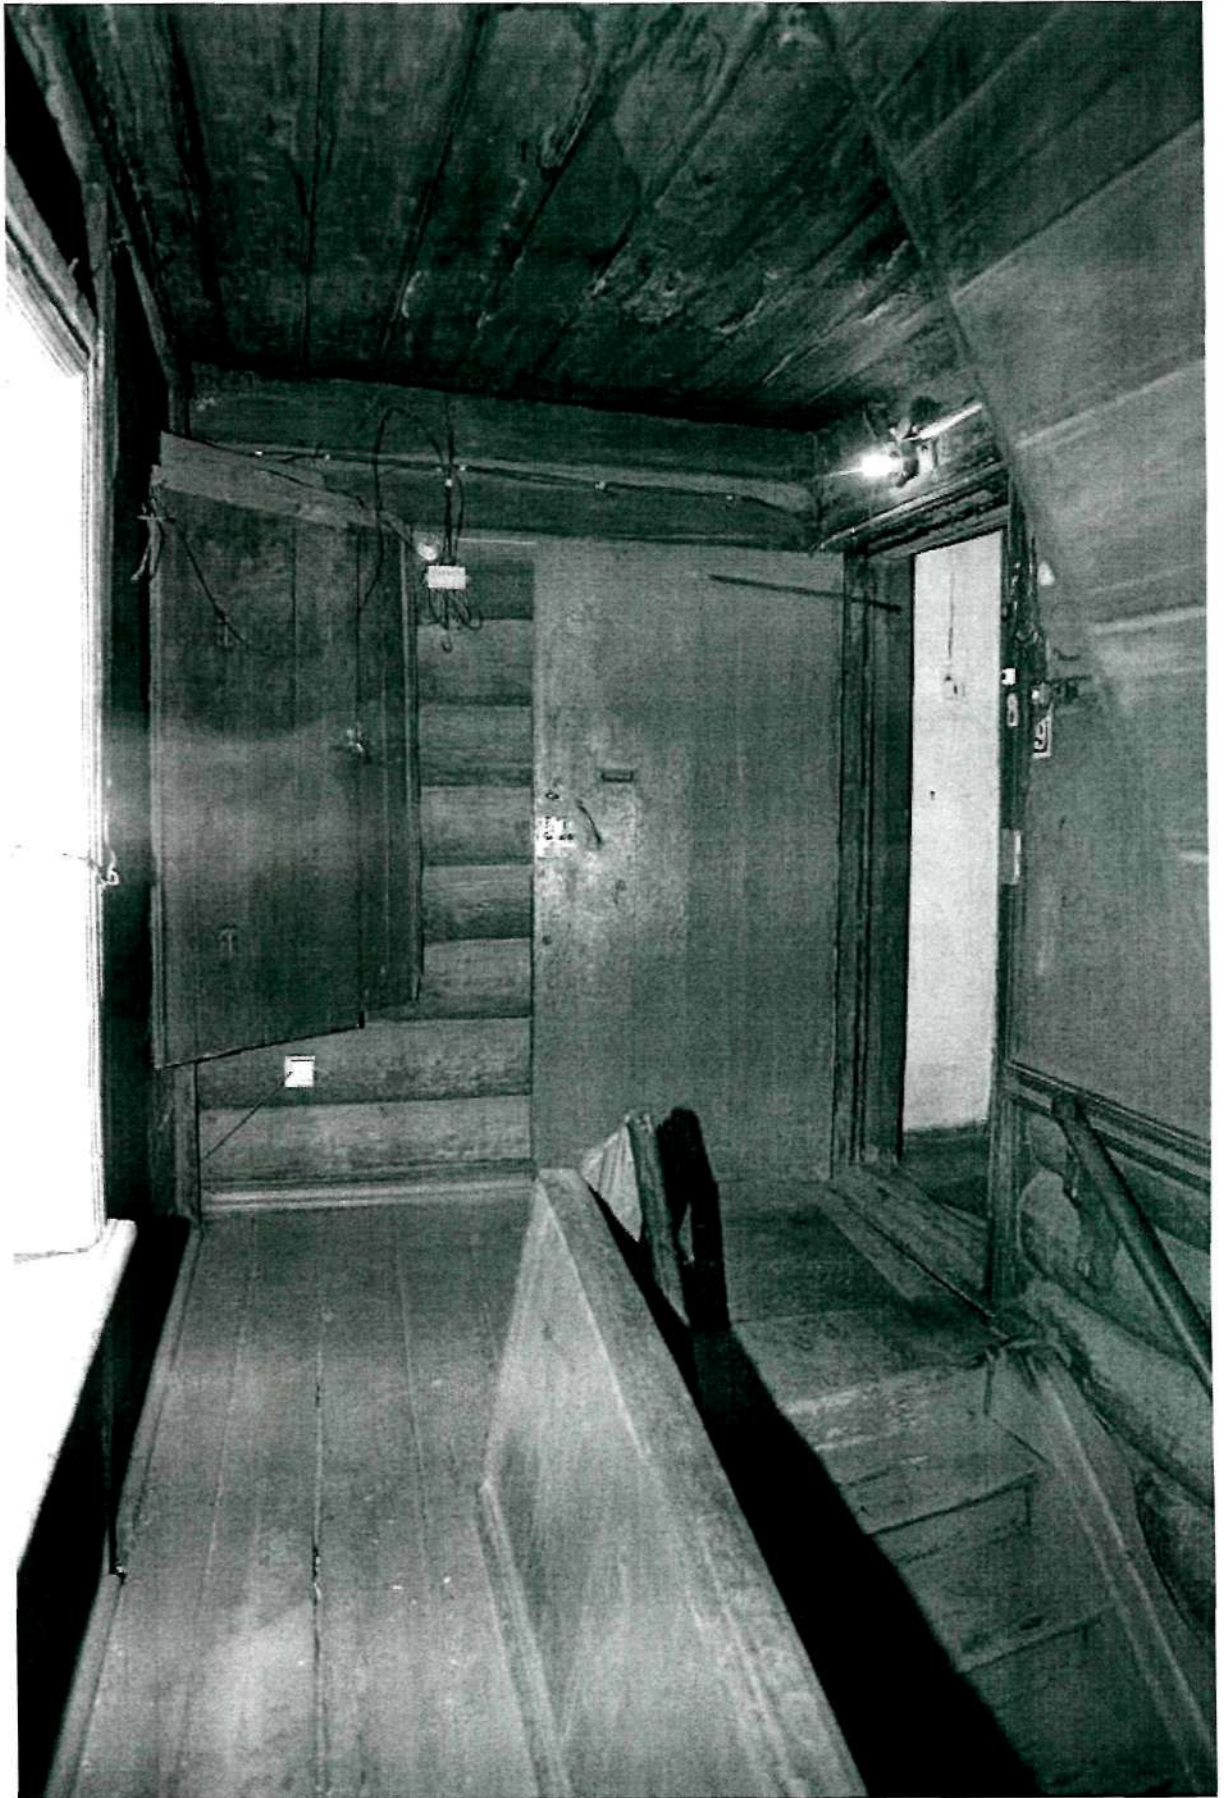
Фото 28. Интерьер второго этажа; западная лестница (вид 1), плотничная дверь

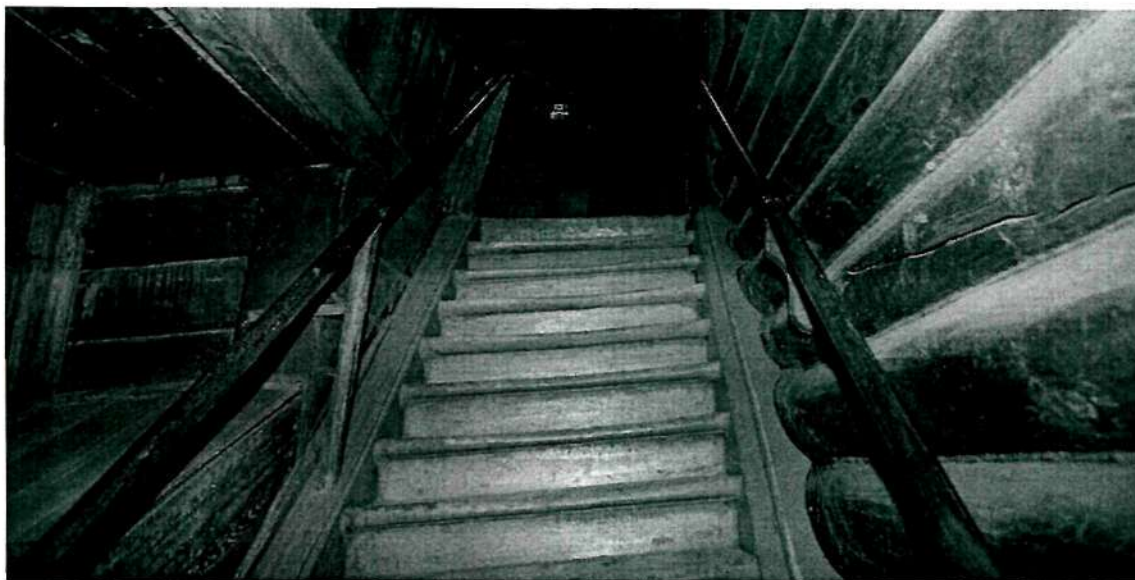
Фото 29. Интерьер второго этажа; западная лестница (вид 2)

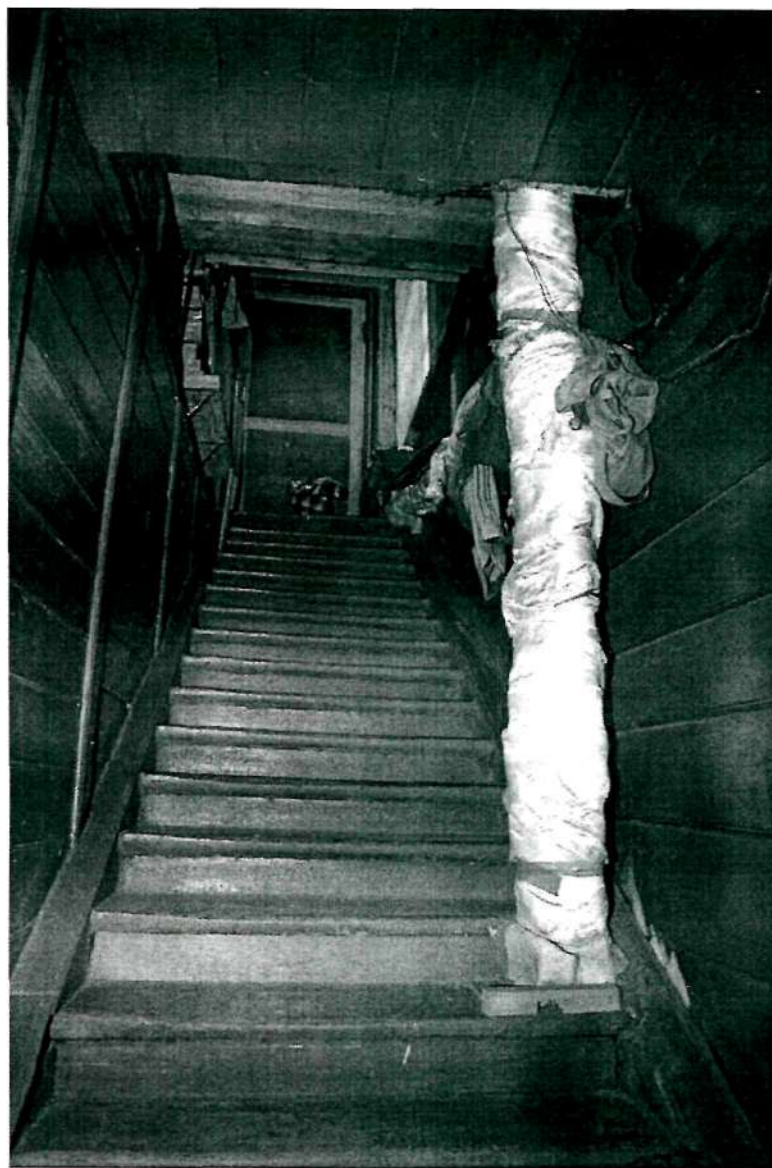
Фото 30. Интерьер первого этажа; парадная лестница
