**АКТ № 430**  
**технического состояния объекта**  
**культурного наследия регионального значения**

«28» октября 2015 г.

техническом осмотре объекта культурного наследия регионального значения «Флигель Королевой Н.М. (кирпич, дерево)», 1904 г., расположенного по адресу: г. Красноярск, ул. Горького, 11 (лит. А1, А2) (адрес объекта в соответствии с актом принятия его на государственную охрану: г. Красноярск, ул. Горького, 11а), принятого на государственную охрану решением исполнительного комитета Красноярского краевого Совета народных депутатов от 05.11.1990 № 279 (далее – объект).

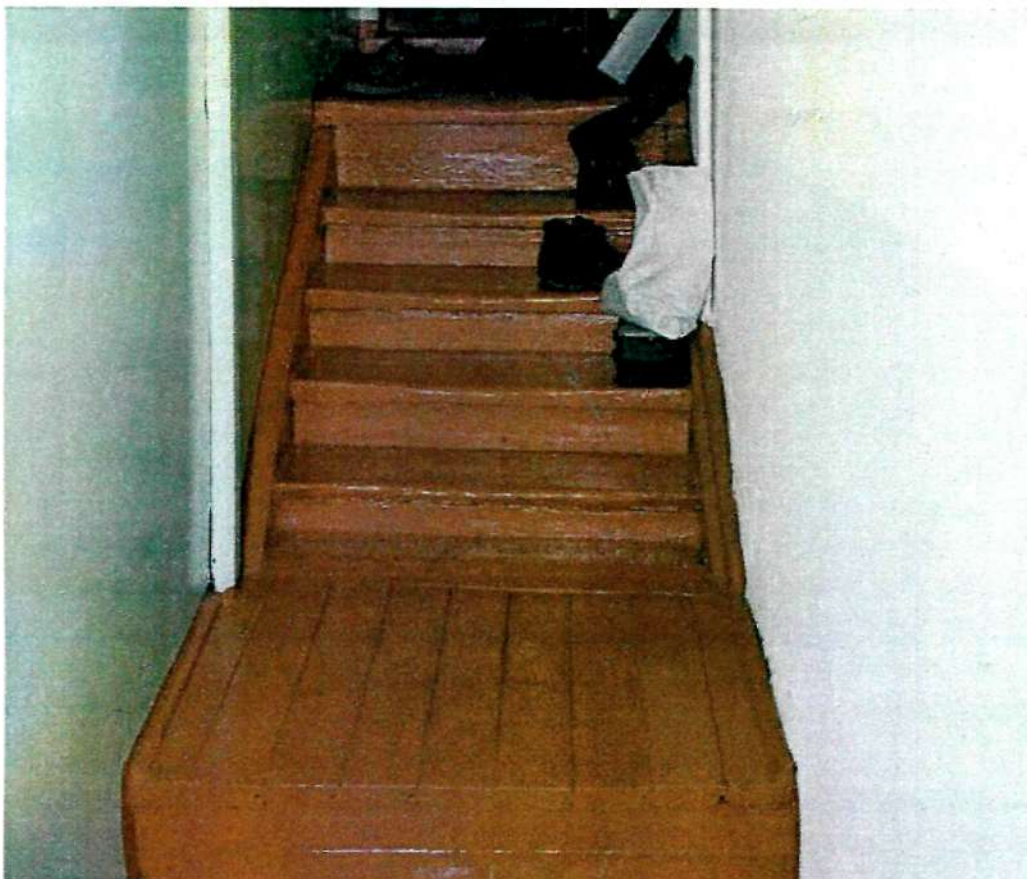
ж) лестницы: лестницы представляют собой конструкции с деревянными ступенями по деревянным тетивам, ступени имеют значительный износ, часть ограждений отсутствует; стойки ограждений не закреплены, имеются следы ремонта в виде деревянных брусков-накладок; местоположение лестниц изменено (по отношению к ранее выполненным планам БТИ), ступени истерты (до 20 мм.), в середине марша конструкция зыбкая; лестницы находятся в недопустимом техническом состоянии;

Фото 4. Интерьер; лестница, расположенная при входе в восточную часть цокольного этажа

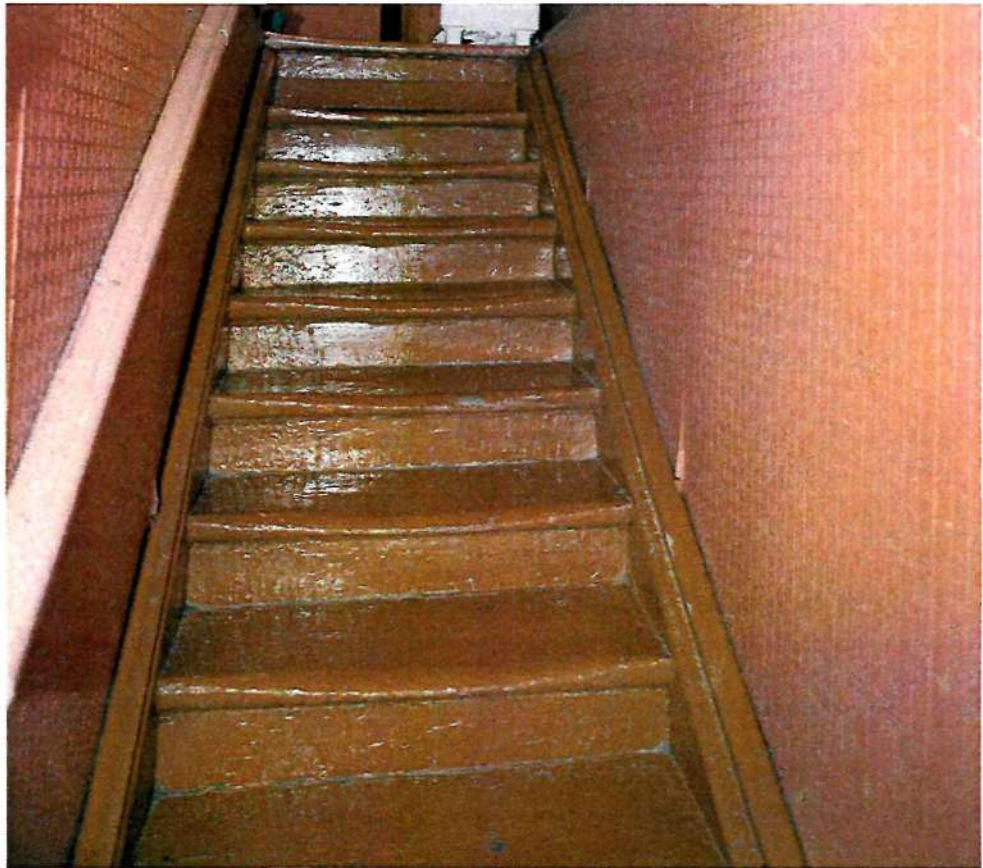
Фото 5. Интерьер цокольного этажа; лестница, ведущая в восточную часть первого этажа

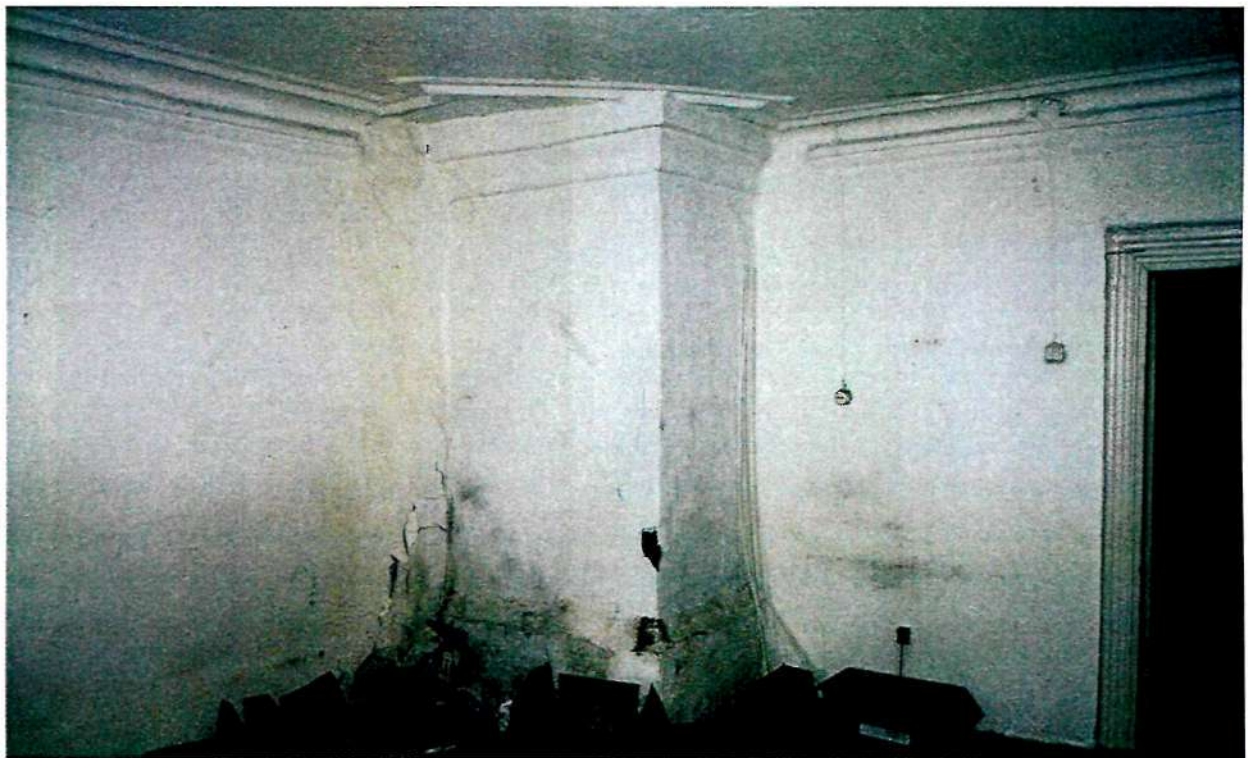
з) лепные, скульптурные и прочие декоративные украшения (в т. ч. печи и камины, иконостасы и киоты): в отдельных помещениях сохранились элементы потолочного карниза – потолочно-стеновые тяги (состояние недопустимое); сохранились (частично переделанные) печные блоки, состояние ограниченно работоспособное (кирпичная кладка печных блоков цокольного этажа разрушается из-за увлажнения).

Фото 6. Интерьер цокольного этажа; печной блок, расположенный на плане в восточной части цокольного этажа (вид 1)

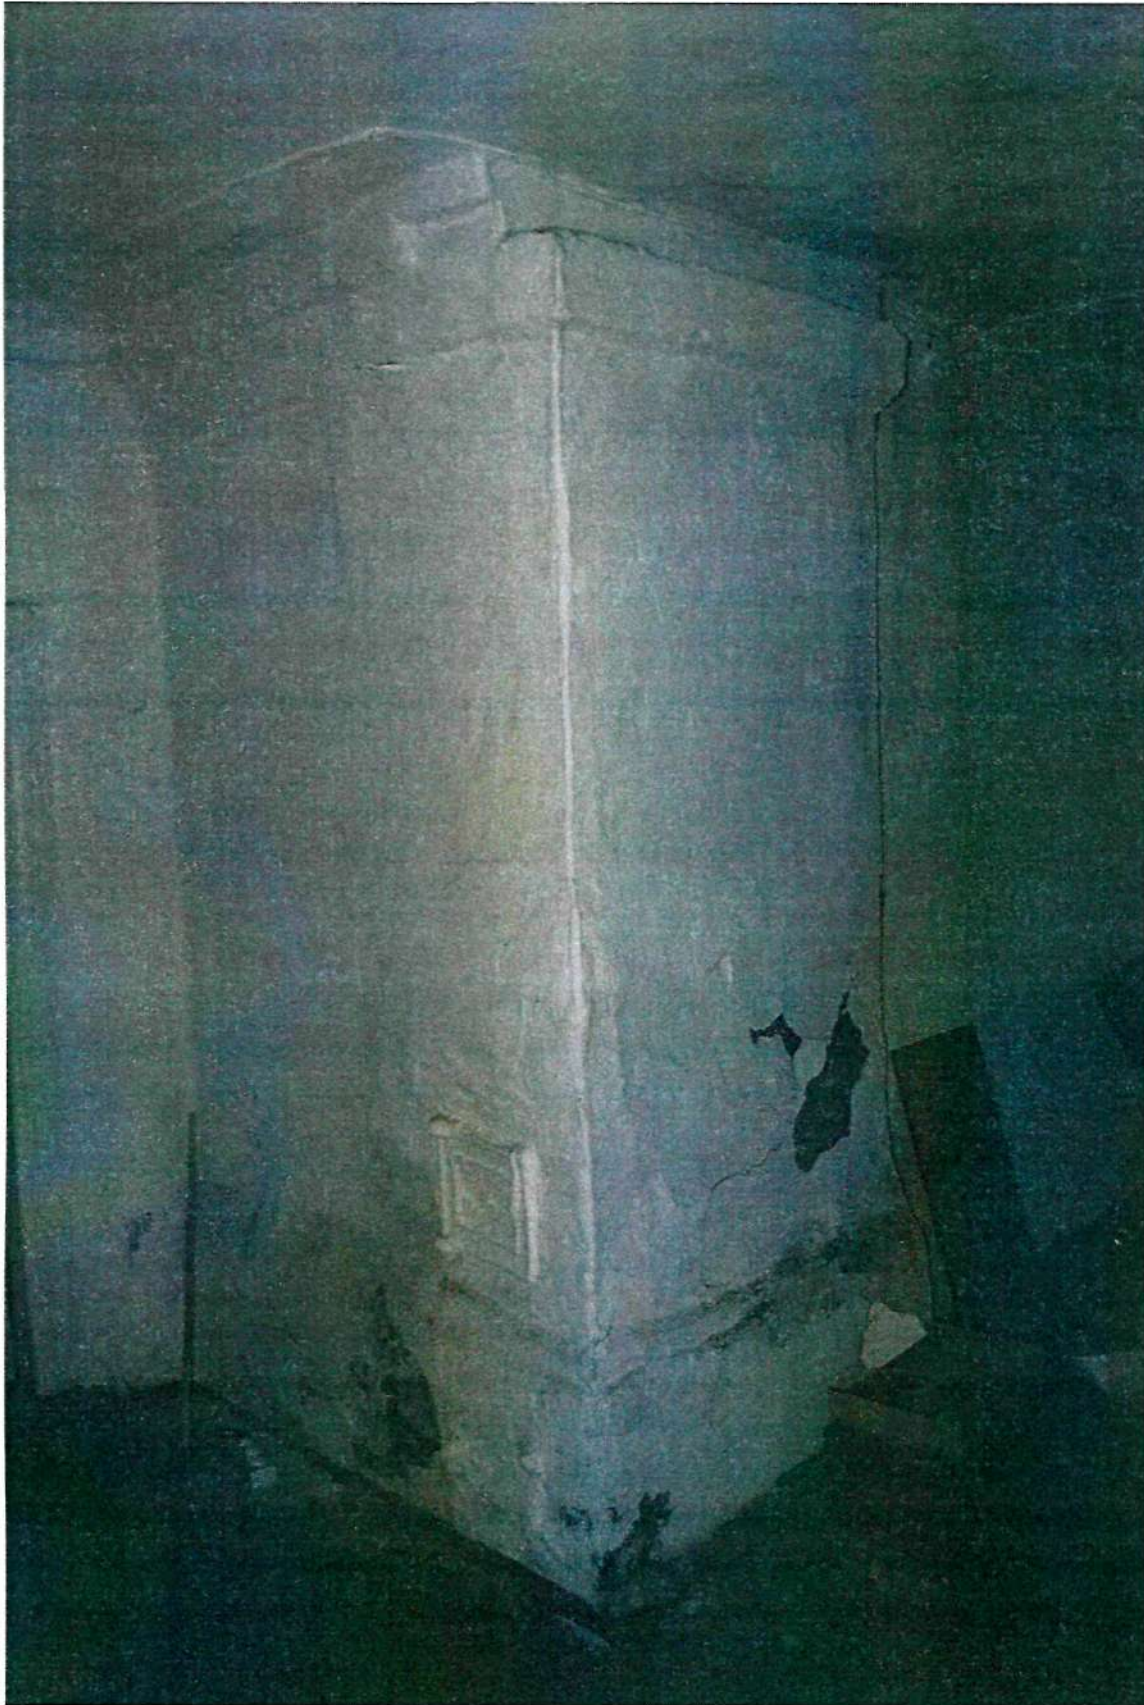
Фото 7. Интерьер цокольного этажа; печной блок, расположенный на плане в восточной части цокольного этажа (вид 2)

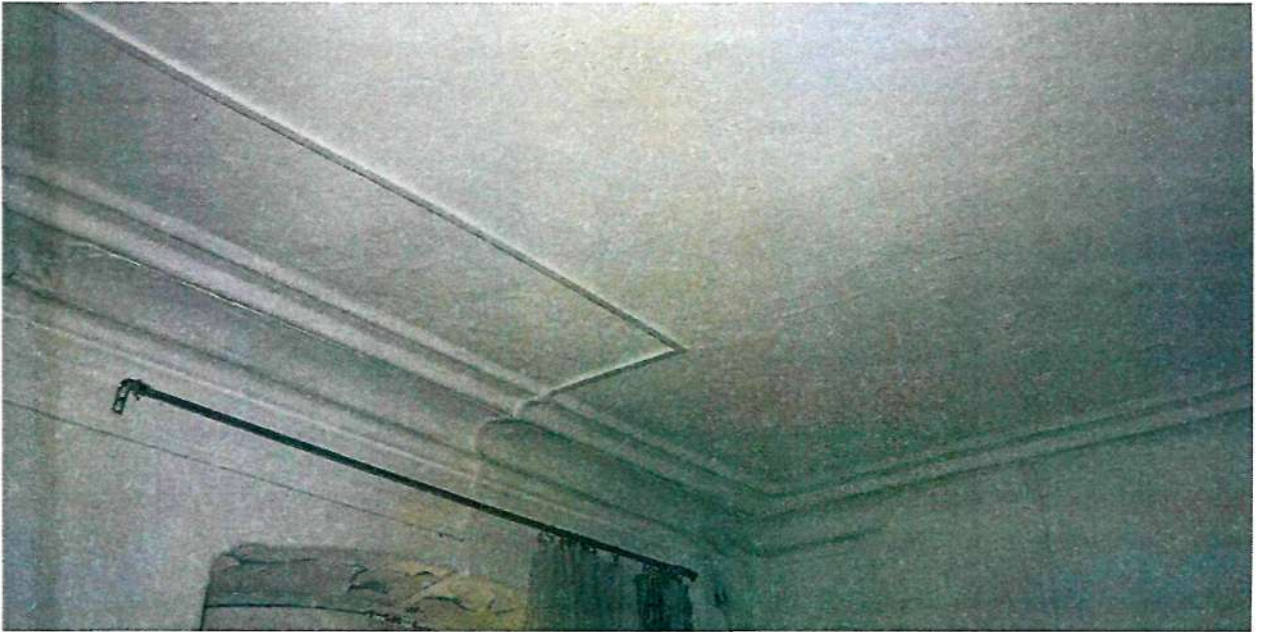
Фото 8. Интерьер цокольного этажа; потолочно-стеновые тяги комнаты, соответствующей второй и третьей осям восточного фасада

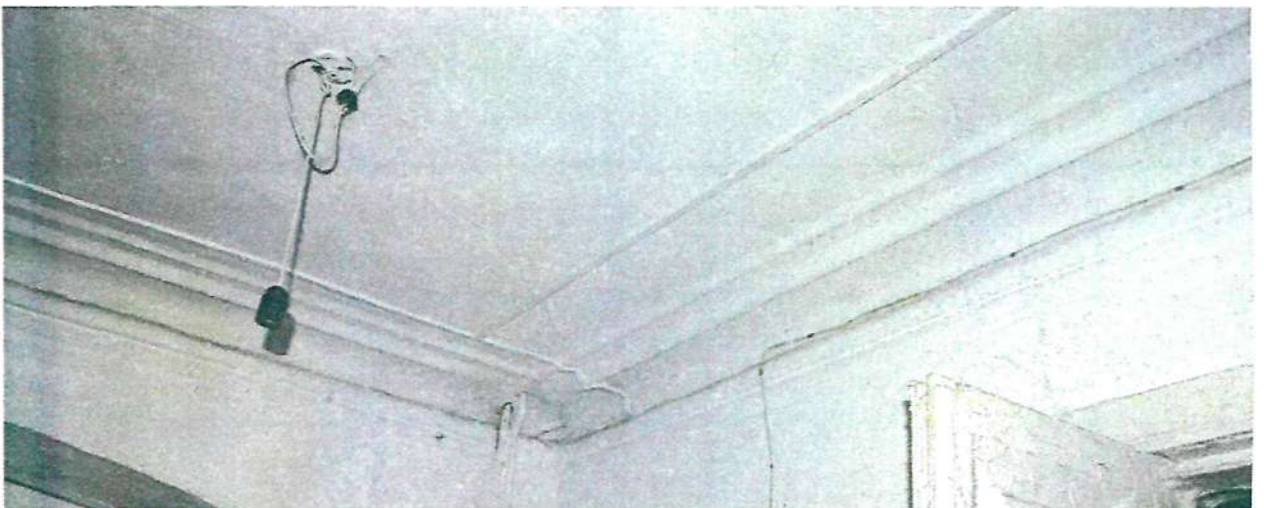
Фото 9. Интерьер цокольного этажа; потолочно-стеновые тяги комнаты, соответствующей первой оси восточного фасада

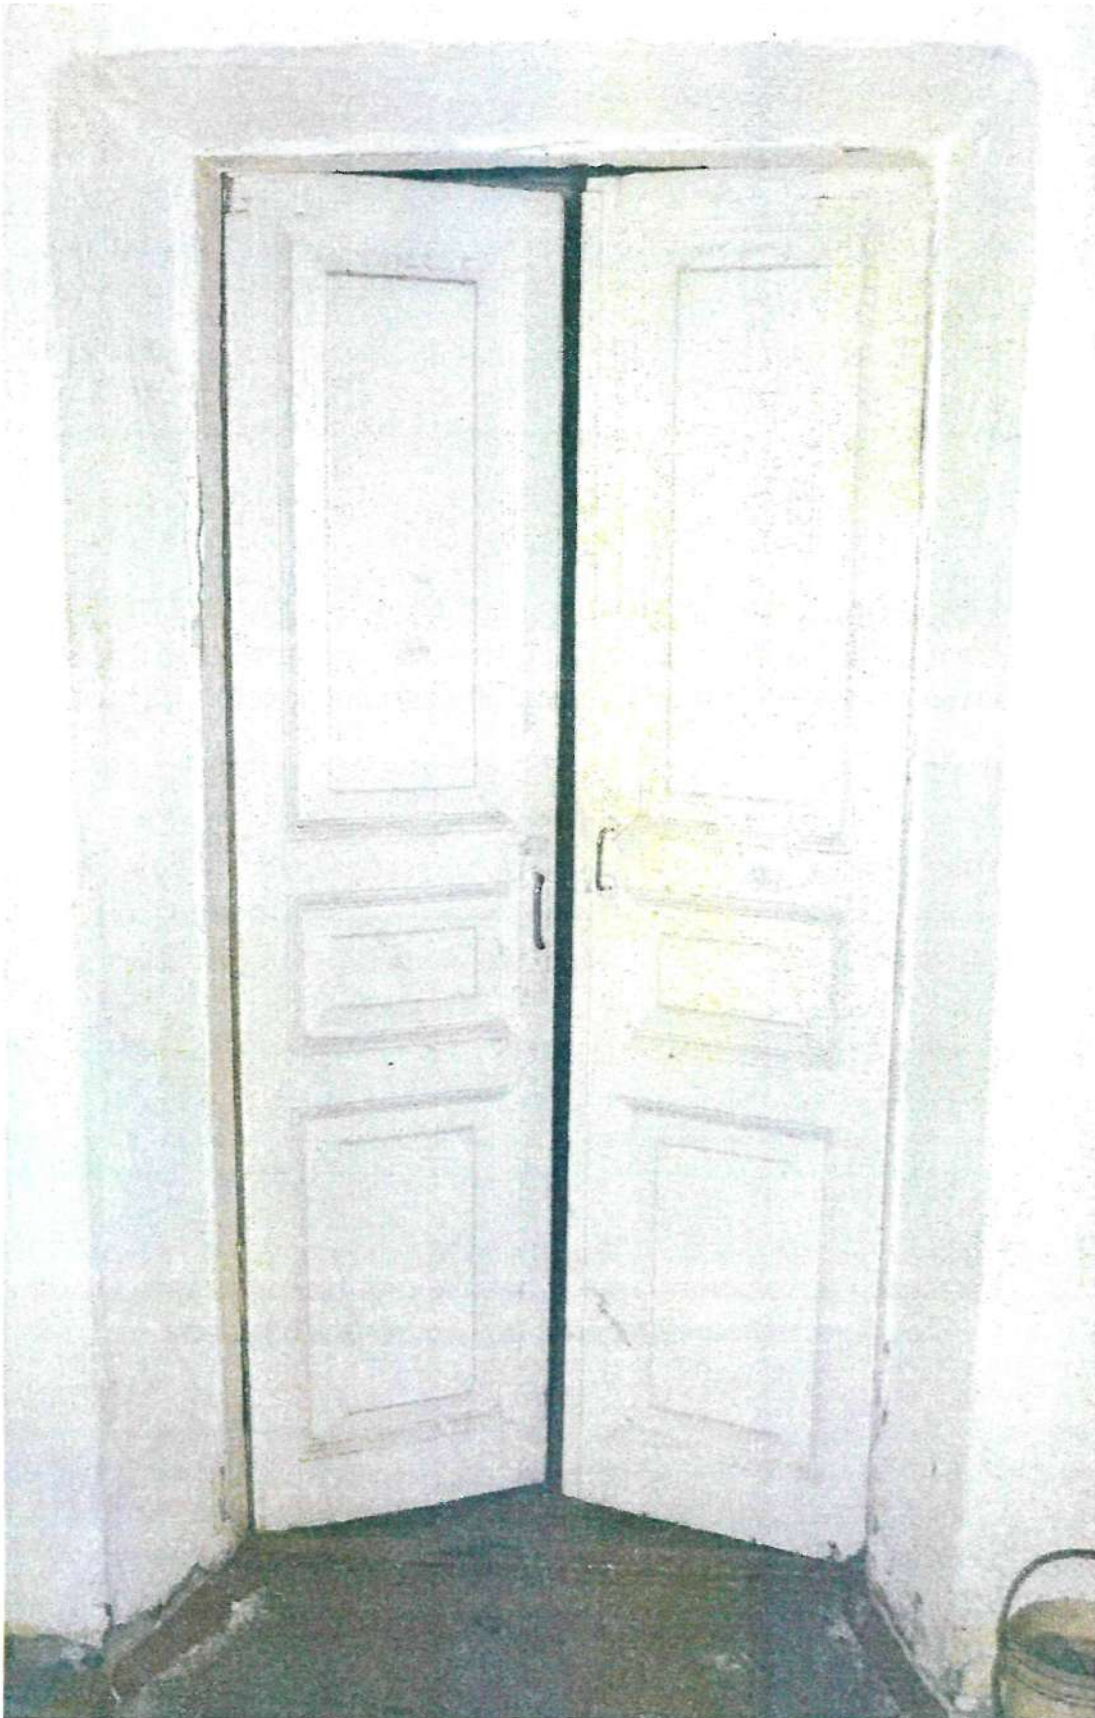
Фото 10. Интерьер цокольного этажа; филенчатая дверь южного межкомнатного дверного проема поперечной несущей стены

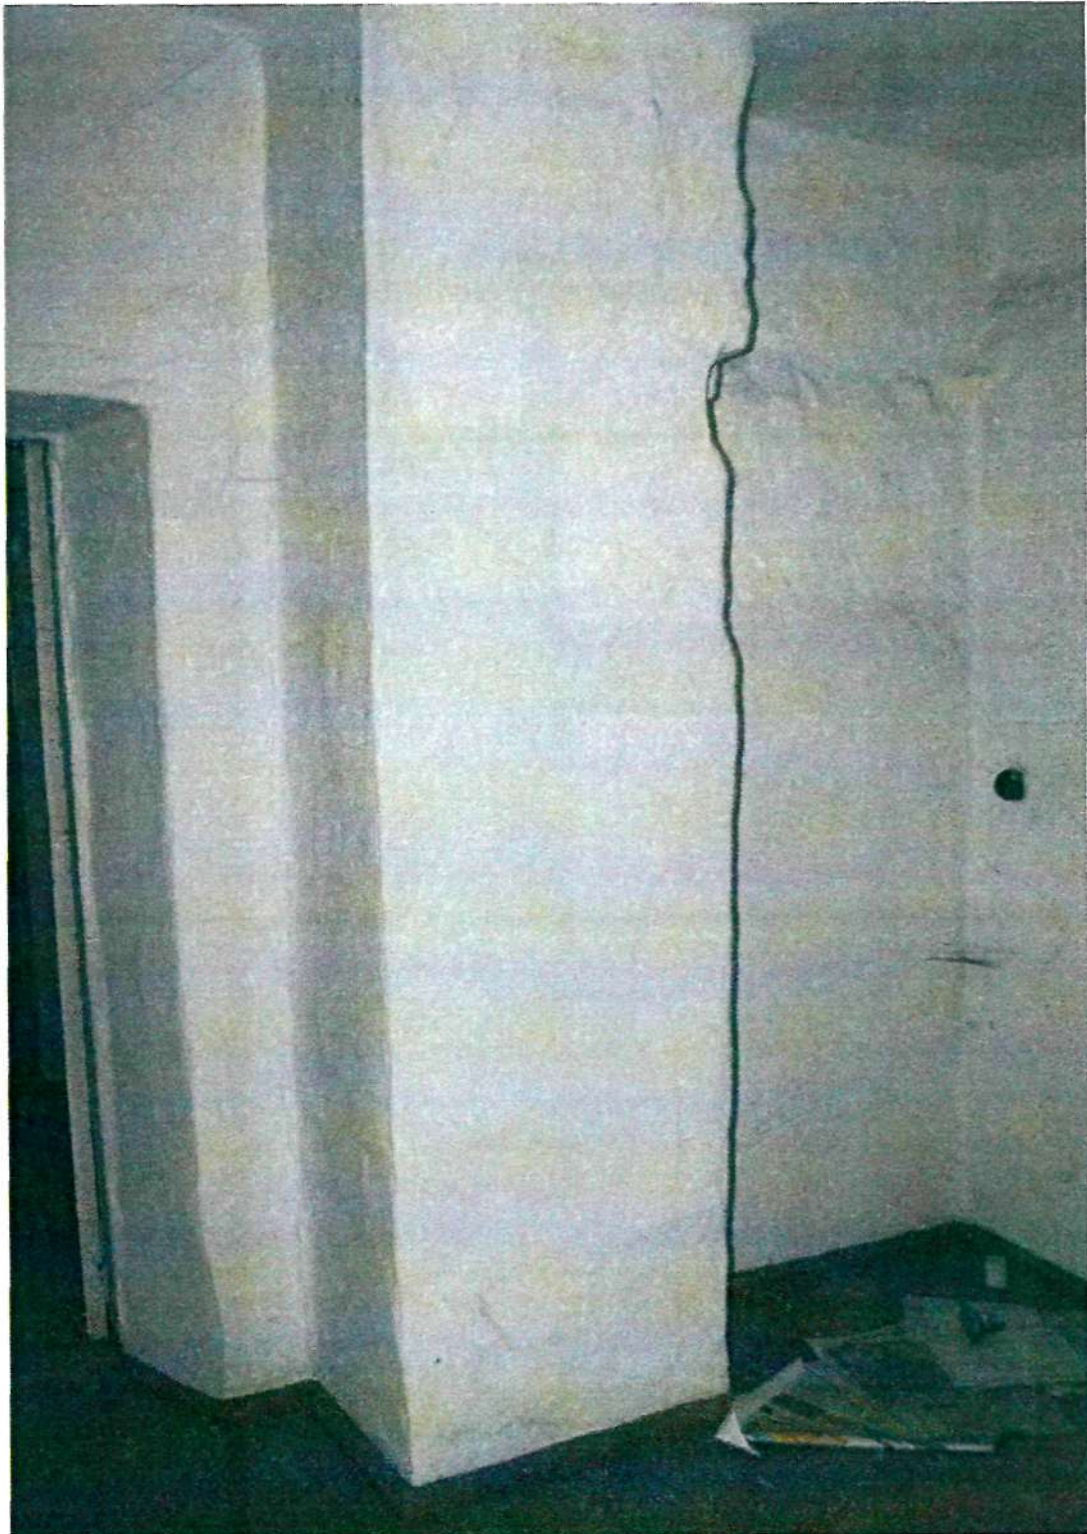
Фото 11. Интерьер цокольного этажа; печной блок, расположенный на плане в западной части цокольного этажа (вид 2)

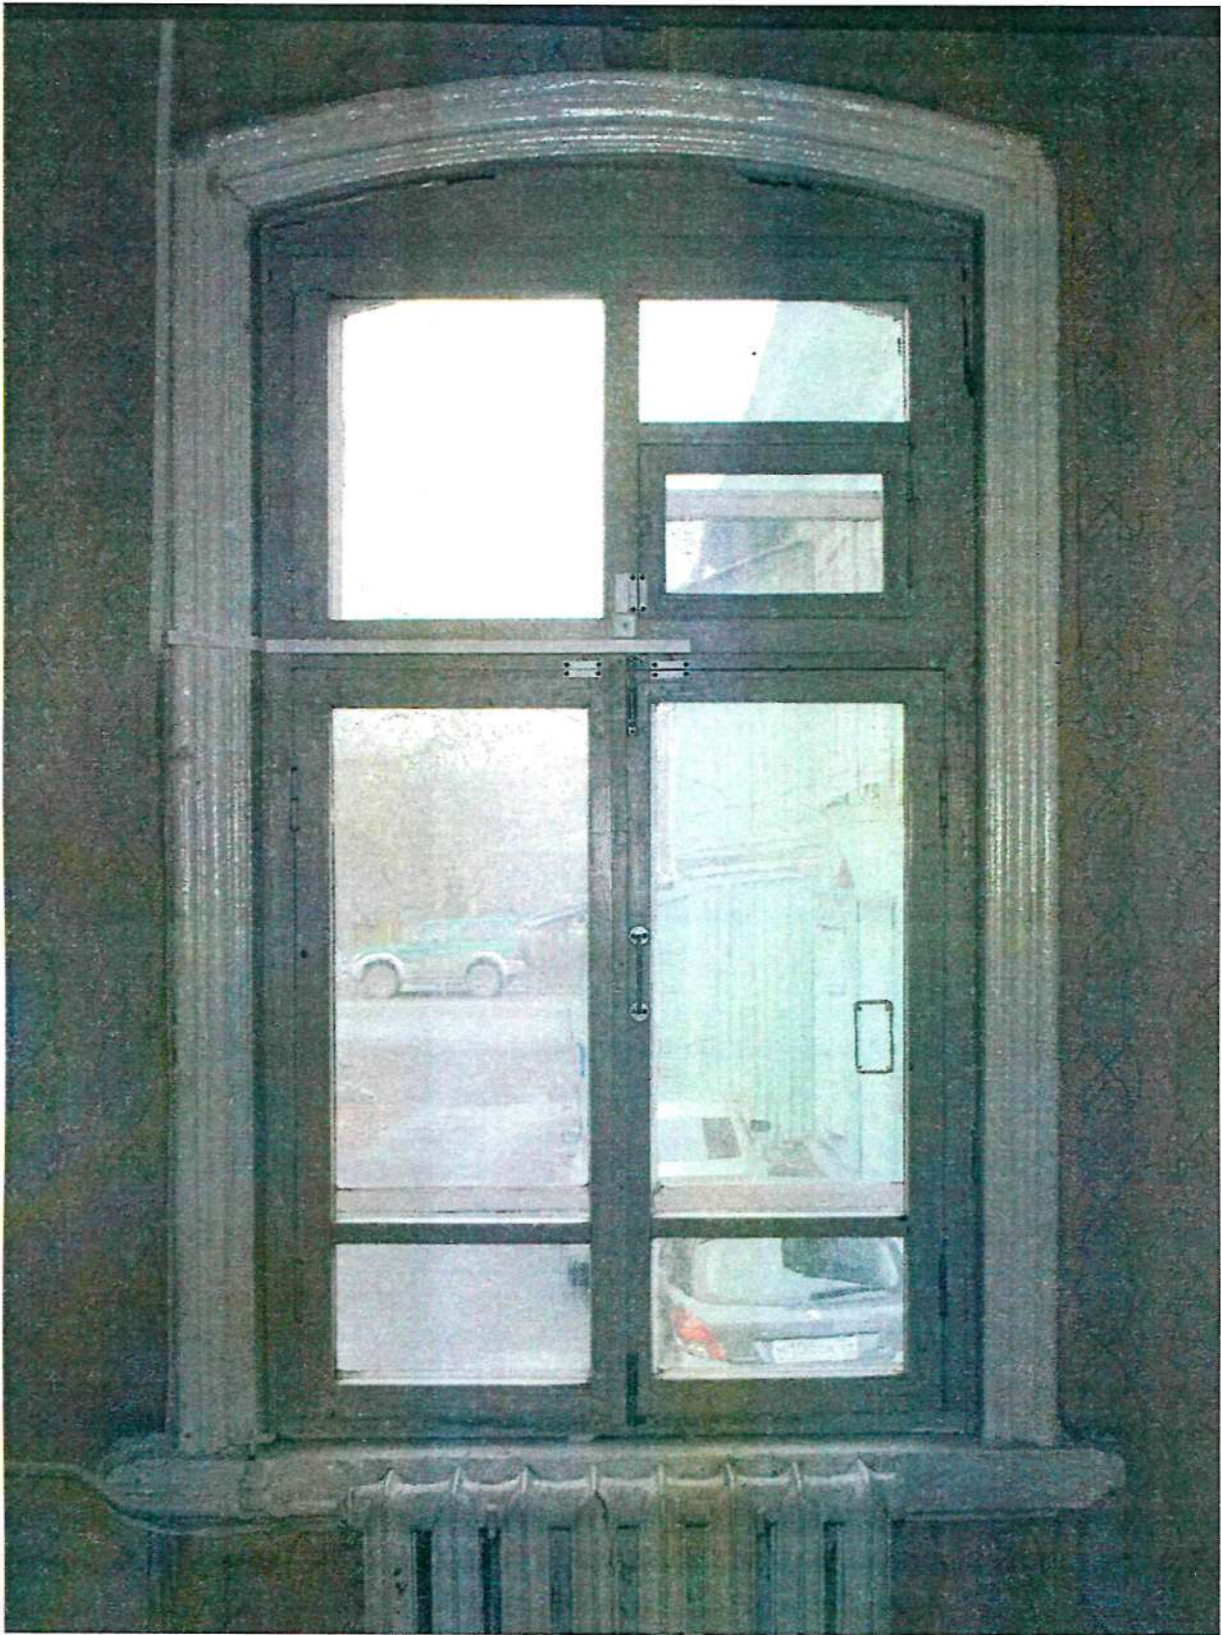
ж) внешнее декоративное убранство: имеются утраты декора (карнизов и наличников), отдельные деревянные элементы подвержены гнили, состояние декора недопустимое;

Фото 12. Профилированные наличники одного из оконных проемов первого этажа

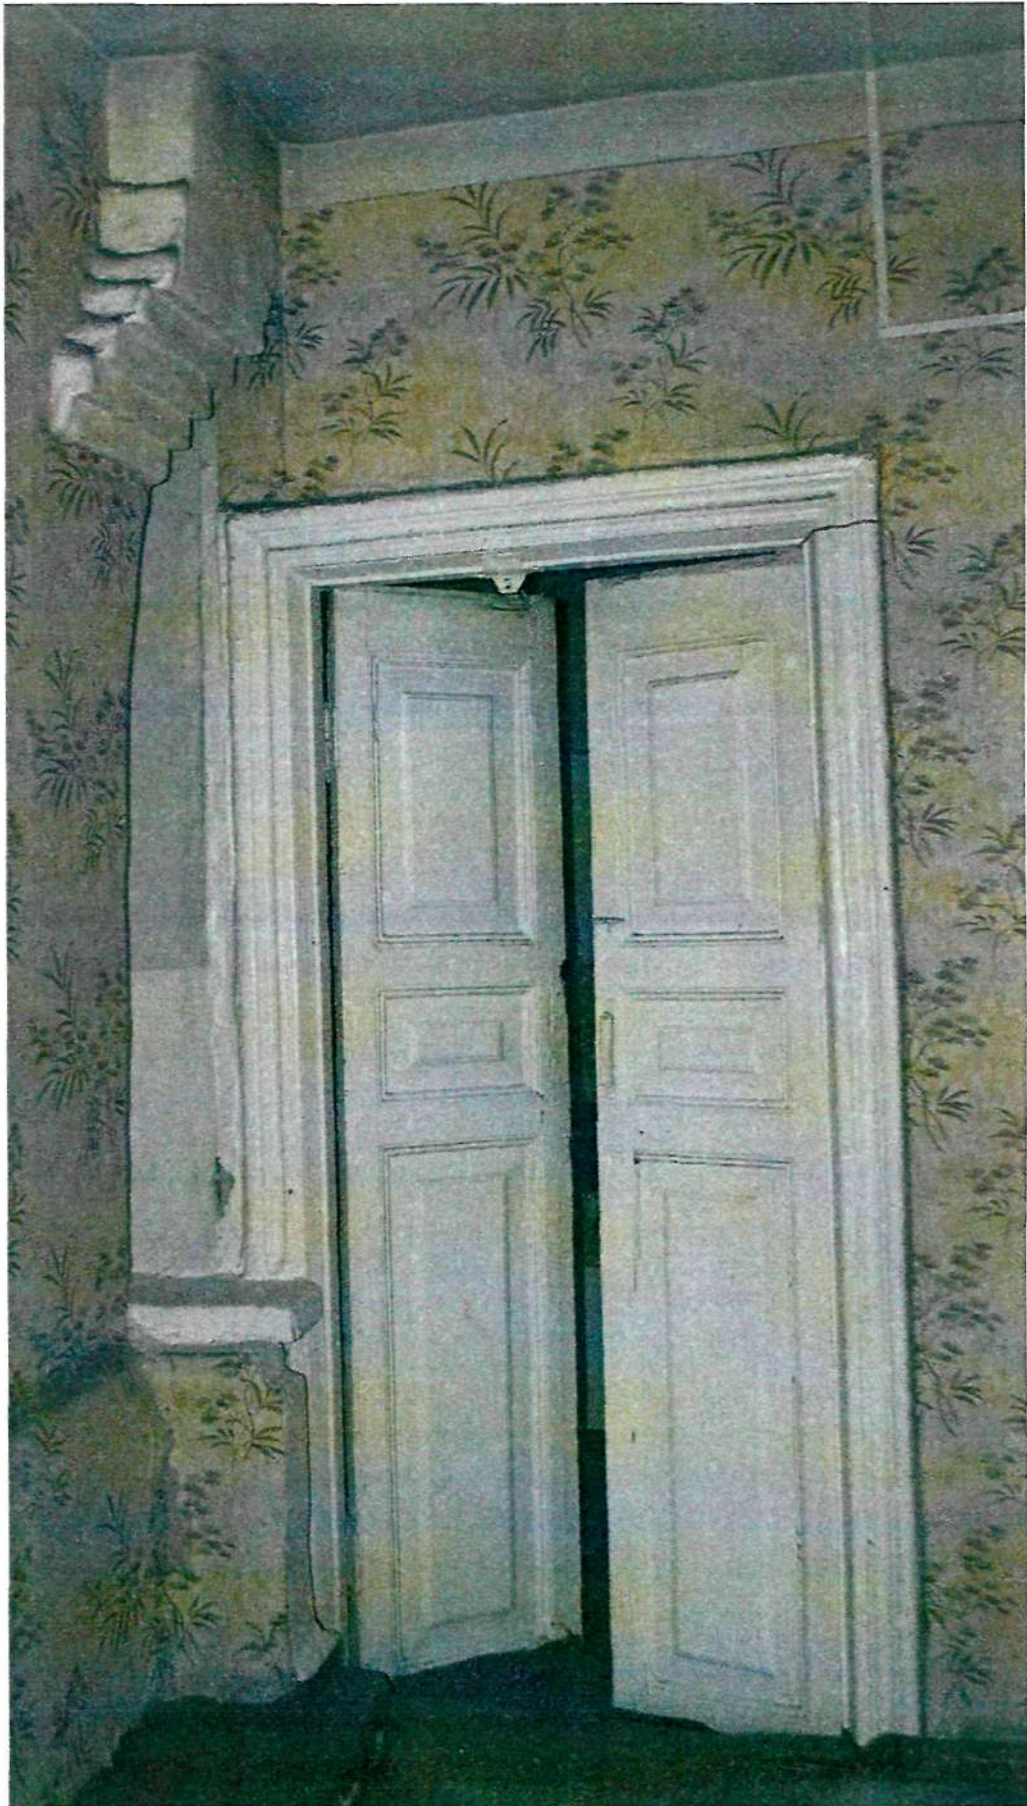
Фото 13. Интерьер первого этажа; филенчатая дверь дверного проема, расположенного в западной стене комнаты, соответствующей второй и третьей осям восточного фасада

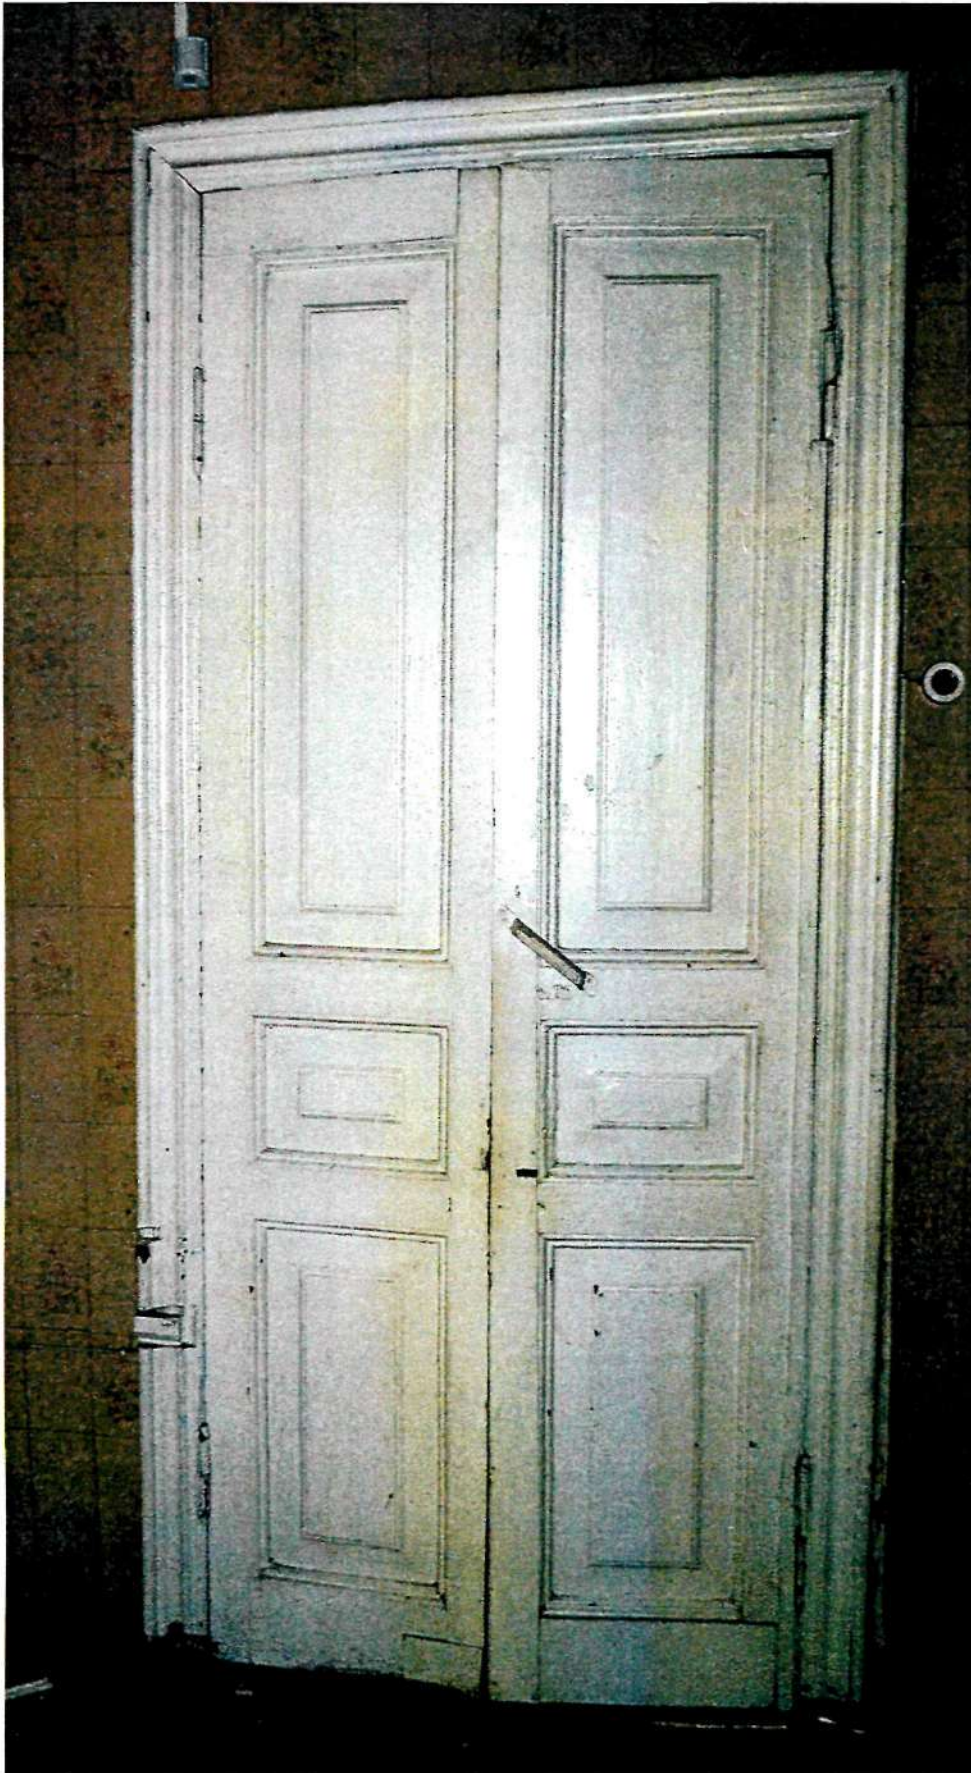
Фото 14. Интерьер первого этажа; филенчатая дверь дверного проема, расположенного в северной стене комнаты, соответствующей средней оси южного фасада

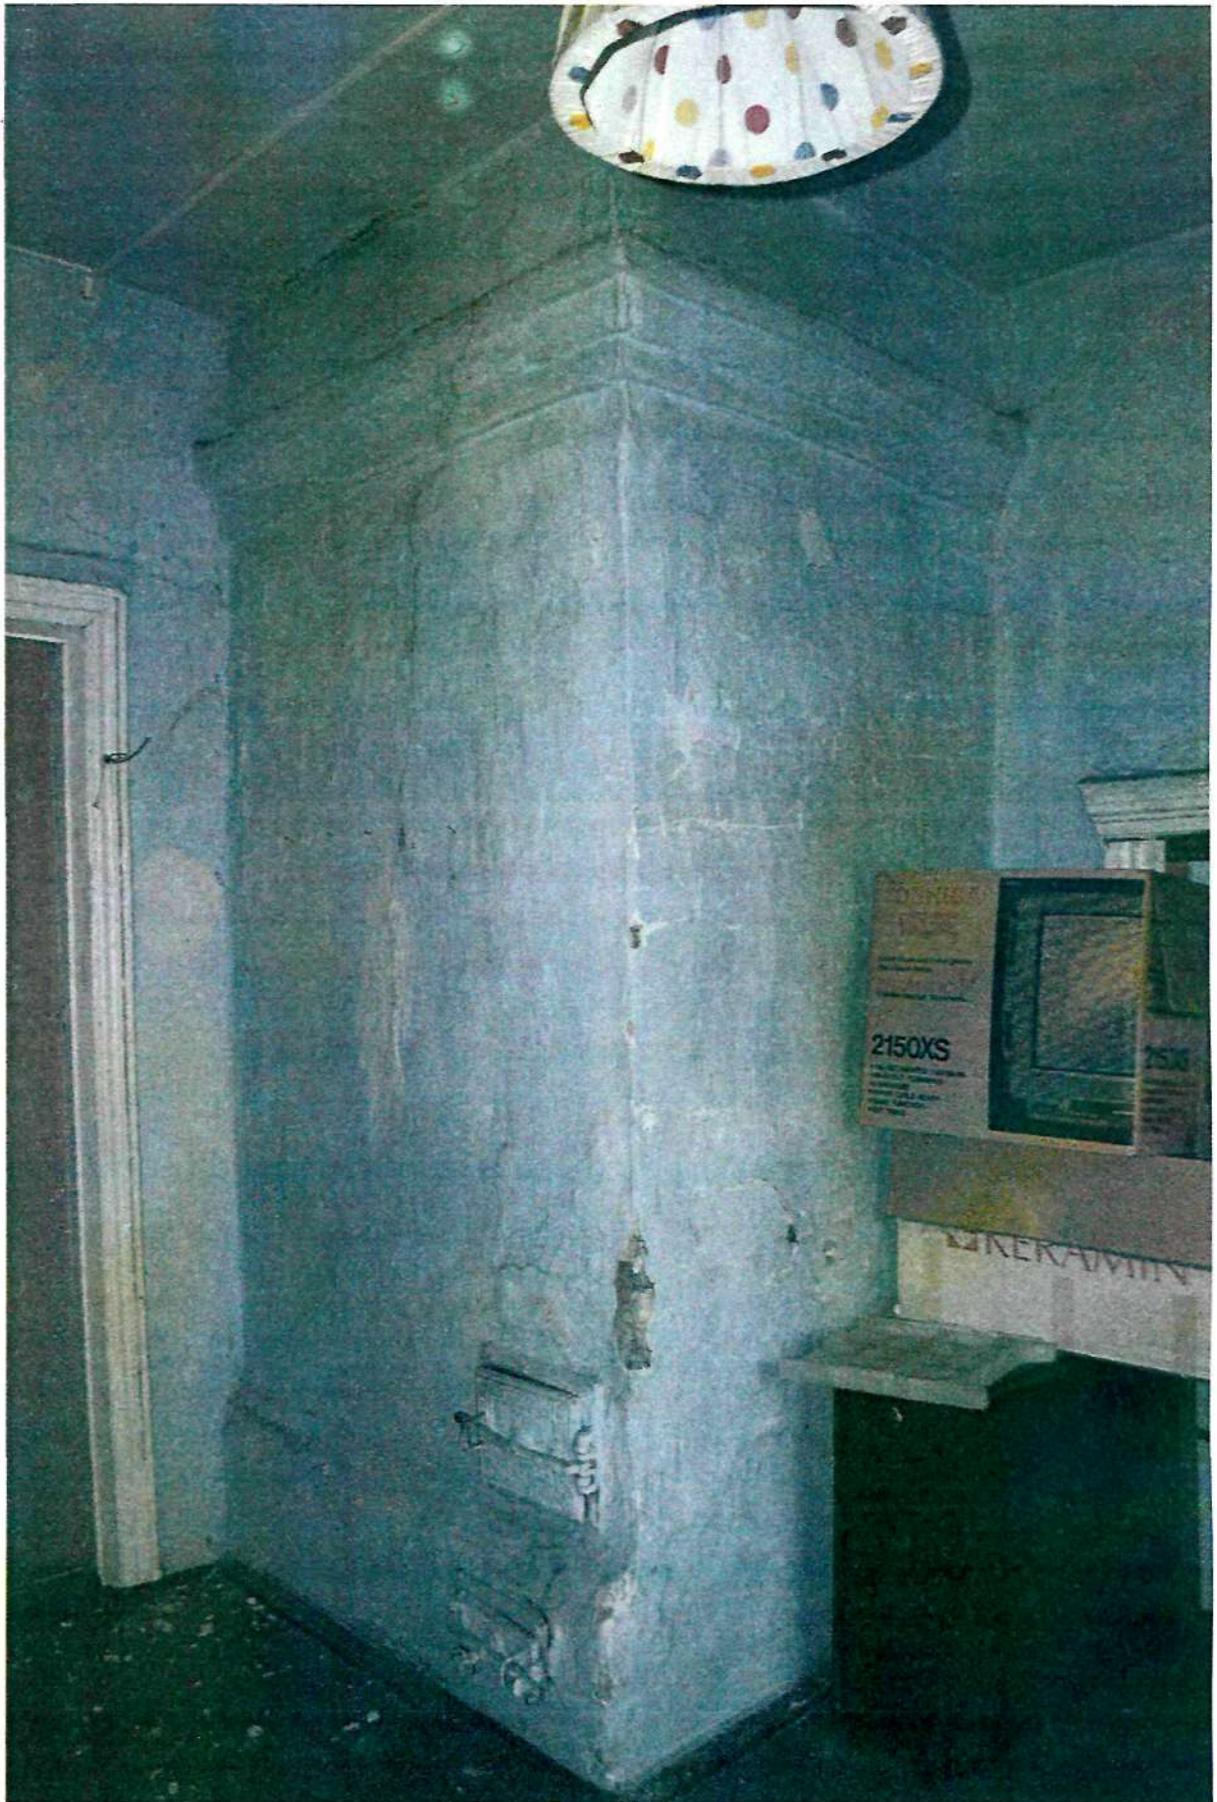
Фото 15. Интерьер первого этажа; печной блок, расположенный на плане в восточной части первого этажа (вид 1)

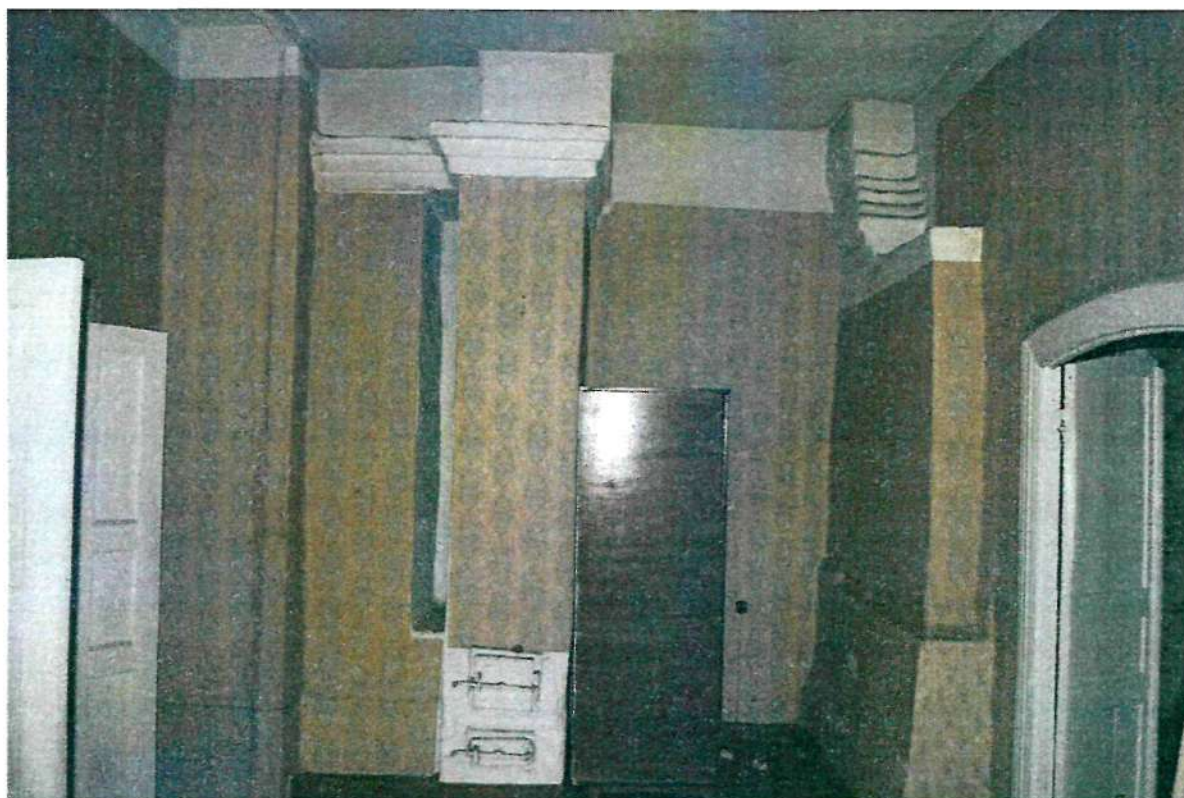
Фото 16. Интерьер первого этажа; печной блок, расположенный на плане в восточной части первого этажа (вид 2)

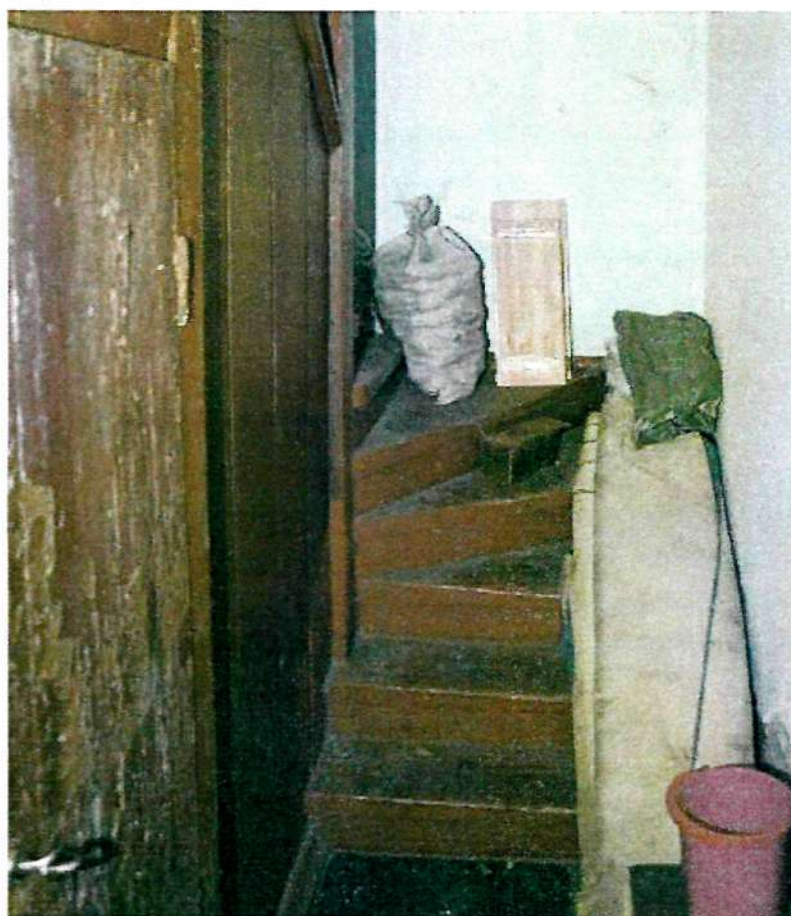
Фото 17. Интерьер цокольного этажа; забежная лестница, ведущая в западную часть первого этажа

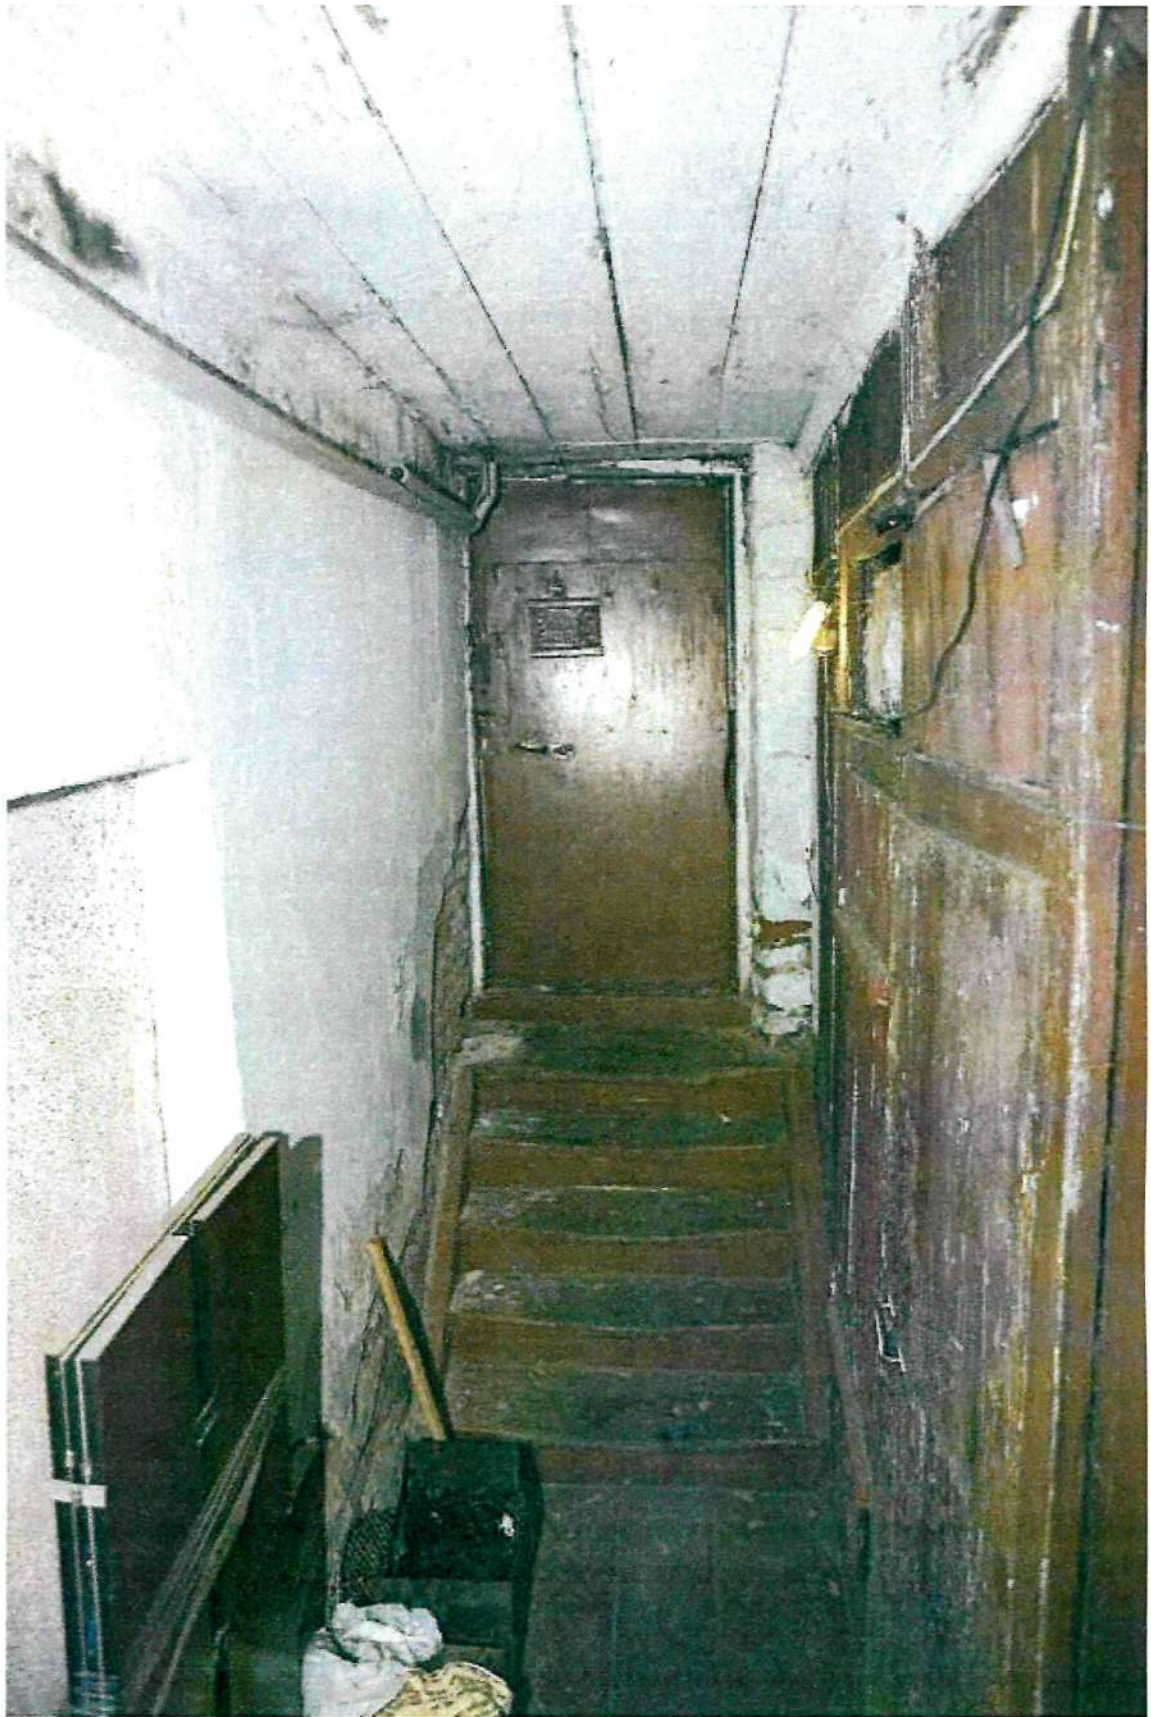
Фото 18. Интерьер цокольного этажа; лестница, расположенная при входе в западную часть цокольного этажа
