**АКТ № 430**  
**технического состояния объекта**  
**культурного наследия регионального значения**

«28» октября 2015 г.

техническом осмотре объекта культурного наследия регионального значения «Флигель Королевой Н.М. (кирпич, дерево)», 1904 г., расположенного по адресу: г. Красноярск, ул. Горького, 11 (лит. А1, А2) (адрес объекта в соответствии с актом принятия его на государственную охрану: г. Красноярск, ул. Горького, 11а), принятого на государственную охрану решением исполнительного комитета Красноярского краевого Совета народных депутатов от 05.11.1990 № 279 (далее – объект).

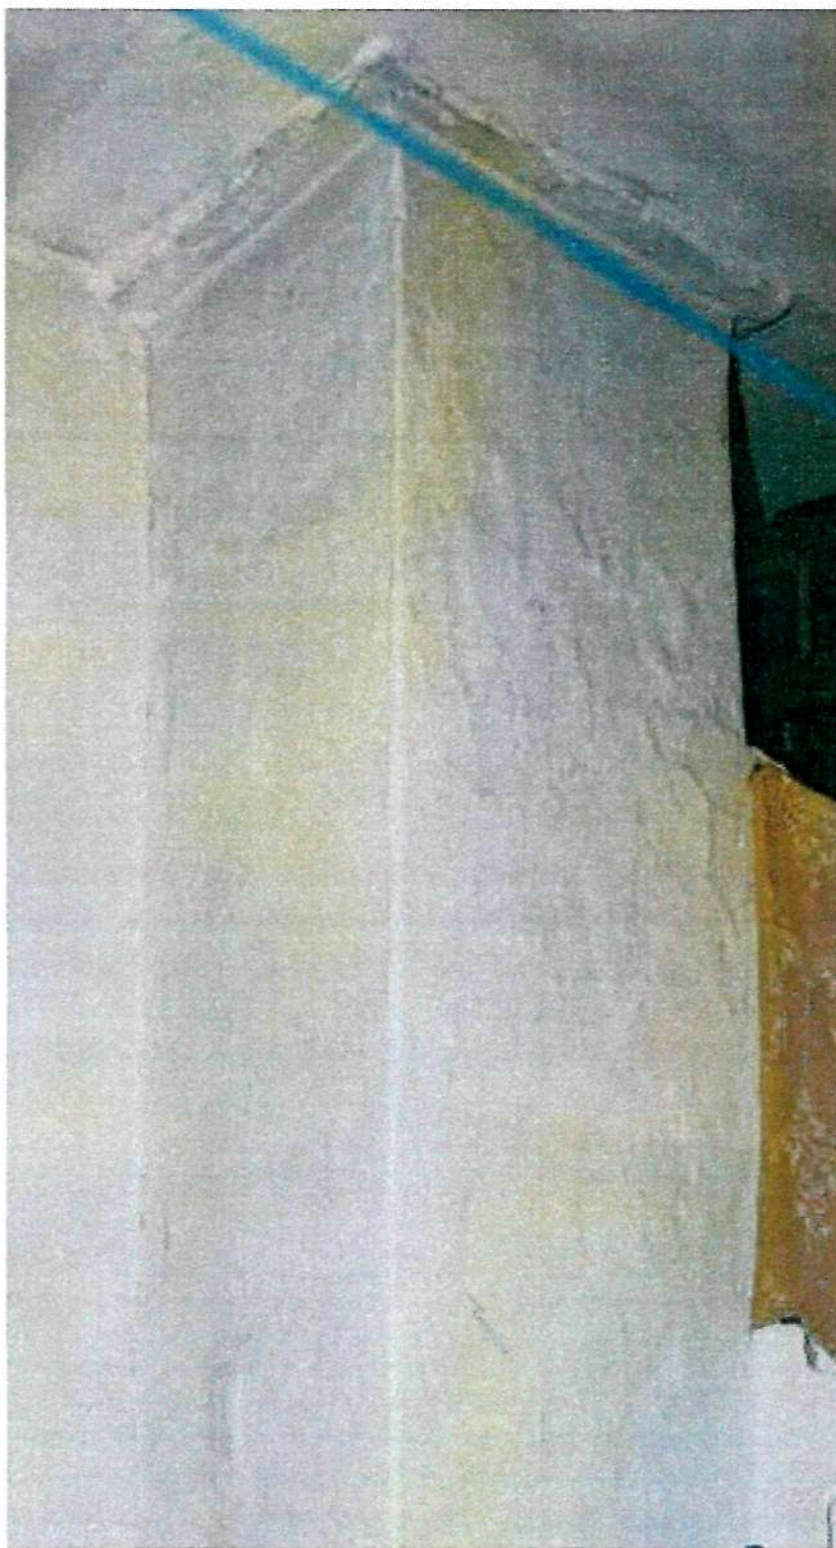
з) лепные, скульптурные и прочие декоративные украшения (в т. ч. печи и камины, иконостасы и киоты): в отдельных помещениях сохранились элементы потолочного карниза – потолочно-стеновые тяги (состояние недопустимое); сохранились (частично переделанные) печные блоки, состояние ограниченно работоспособное (кирпичная кладка печных блоков цокольного этажа разрушается из-за увлажнения).

Фото 19. Интерьер цокольного этажа; печной блок, расположенный в западной части цокольного этажа
