АКТ № 133

**технического состояния объекта
культурного наследия регионального значения**

техническом осмотре объекта культурного наследия регионального значения «Усадьба Некрасова Г.П. (дерево): дом жилой, ворота», нач. XX в., расположенного по адресу: г. Красноярск, ул. Горького, 17 (лит. А) (адрес в соответствии с актом принятия на государственную охрану: г. Красноярск, ул. Горького, 17), принятого на государственную охрану решением исполнительного комитета Красноярского краевого Совета народных депутатов от 05.11.1990 № 279.

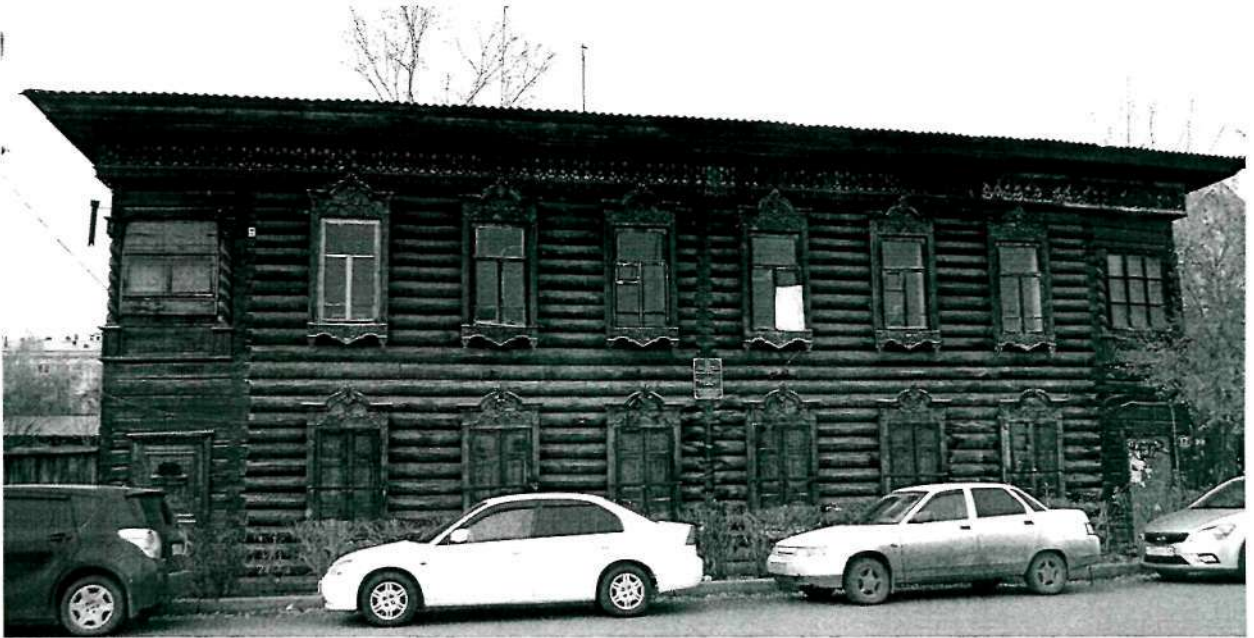
Фото 1. Восточный фасад

в) цоколь и отмостка: практически вровень с каменным цоколем дома выложена брусчатка тротуара; цоколь здания почти весь скрыт культурным слоем; нижний венец бревенчатых стен расположен непосредственно на уровне грунтовой поверхности прилегающей к объекту территории; со стороны западного фасада имеются участки каменного цоколя высотой 0,2 м, обшитого досками; швы бутовой кладки не везде заполнены раствором, есть вероятность проникновения влаги в конструкцию каменной стены подвала; отсутствует гидроизоляция бревенчатых стен в местах соприкосновения с отмосткой и частью каменного цоколя; имеются участки со следами гниения нижних венцов стен;

г) стены: деревянные из бревен и бруса, в процессе обследования были выявлены дефекты (поражение отдельных участков стен здания гнилью и дереворазрушающими грибами, расслоение бревен и бруса в продольном направлении; выпучивание отдельных участков продольных внутренних стен, имеется участок огневого поражения части стены фасада со стороны ул. Горького), состояние недопустимое;

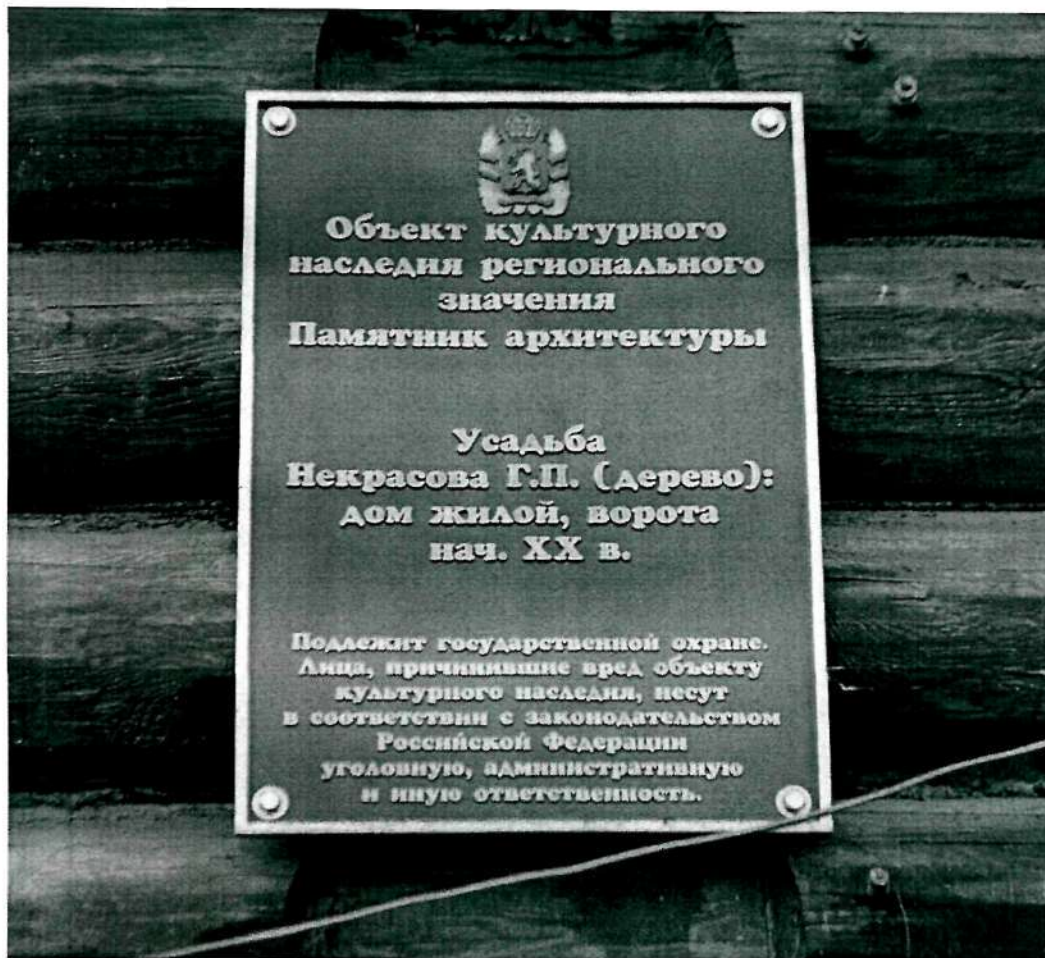
7. Надписи и обозначения, содержащие информацию об объекте: по центру восточного фасада, установлена металлическая пластина с гербом Красноярского края и надписью: «Объект культурного наследия регионального значения Памятник архитектуры Усадьба Некрасова Г.П. (дерево): дом жилой, ворота нач. XX в. Подлежит государственной охране. Лица, причинившие вред объекту культурного наследия, несут в соответствии с законодательством Российской Федерации уголовную, административную и иную ответственность», состояние исправное.

Фото 5. Надписи и обозначения, содержащие информацию об объекте

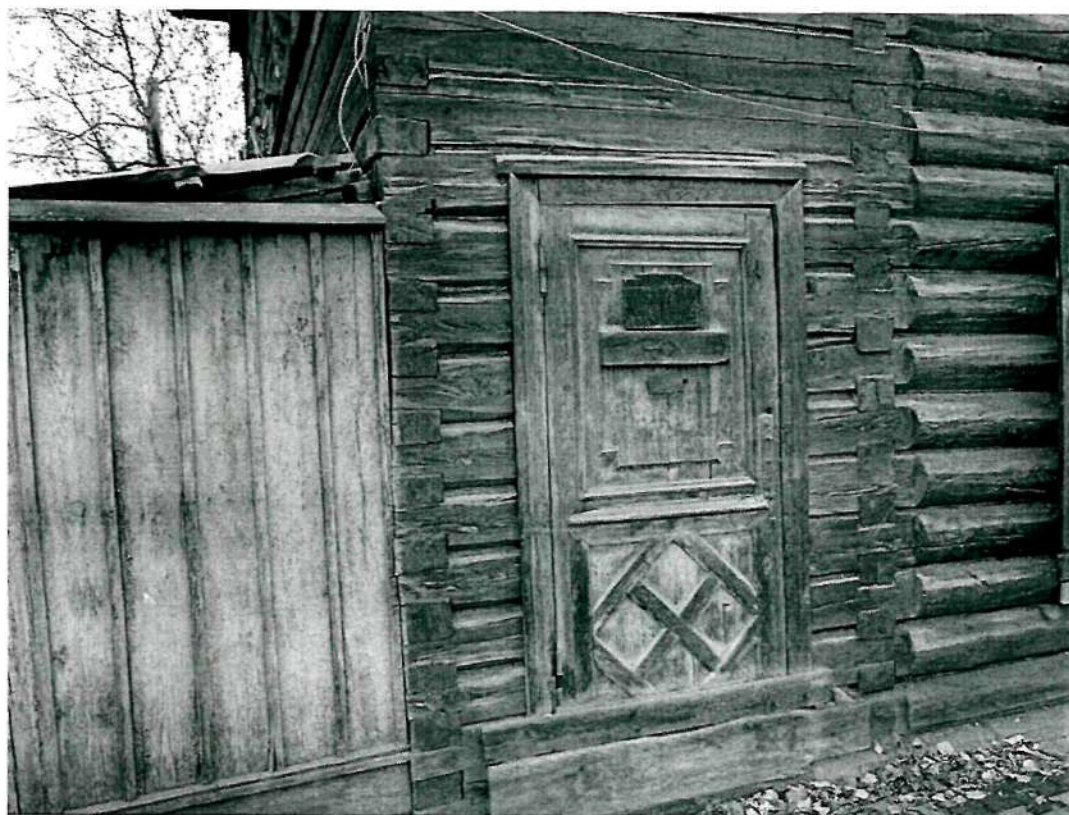
е) заполнения дверных и оконных проемов: исторические филенчатые двери с накладными элементами сохранились на южном прирубе с восточного и с западного фасадов, остальные наружные двери простые деревянные, некоторые из них с историческими скобяными изделиями; парадная дверь северного прируба обшита железным листом; состояние недопустимое;

Фото 6 . Восточный фасад, филенчатая дверь юго-западного входа

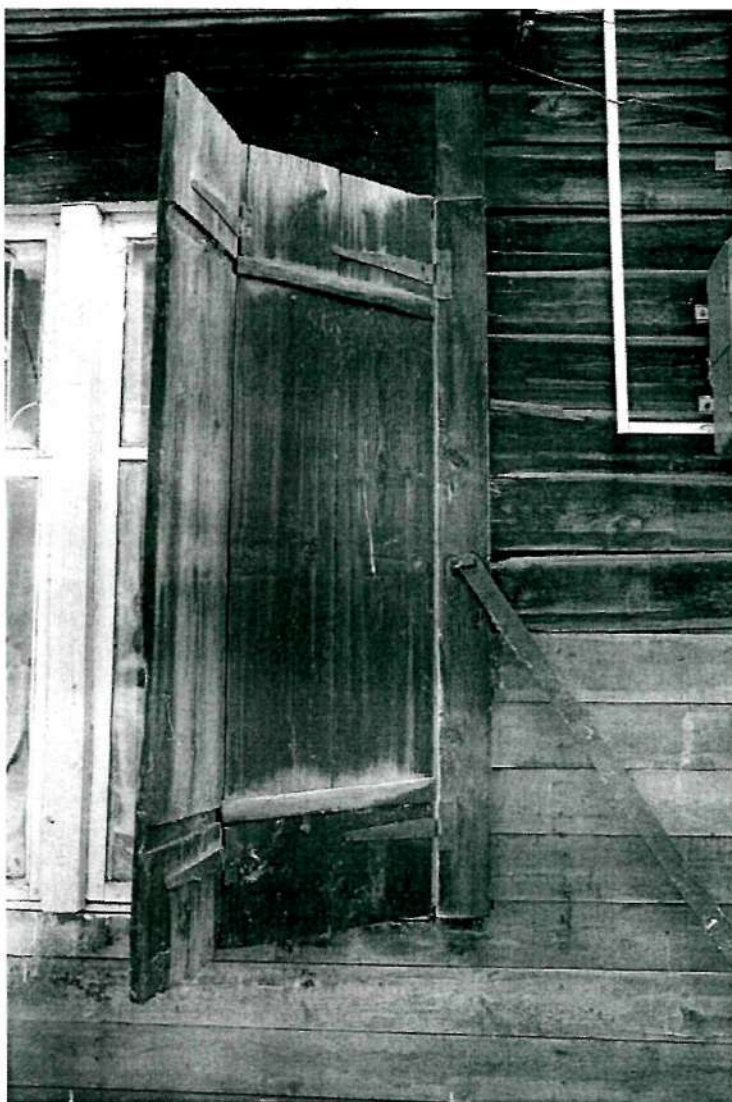
Фото 7. Западный фасад (деревянные ставни оконного проема)

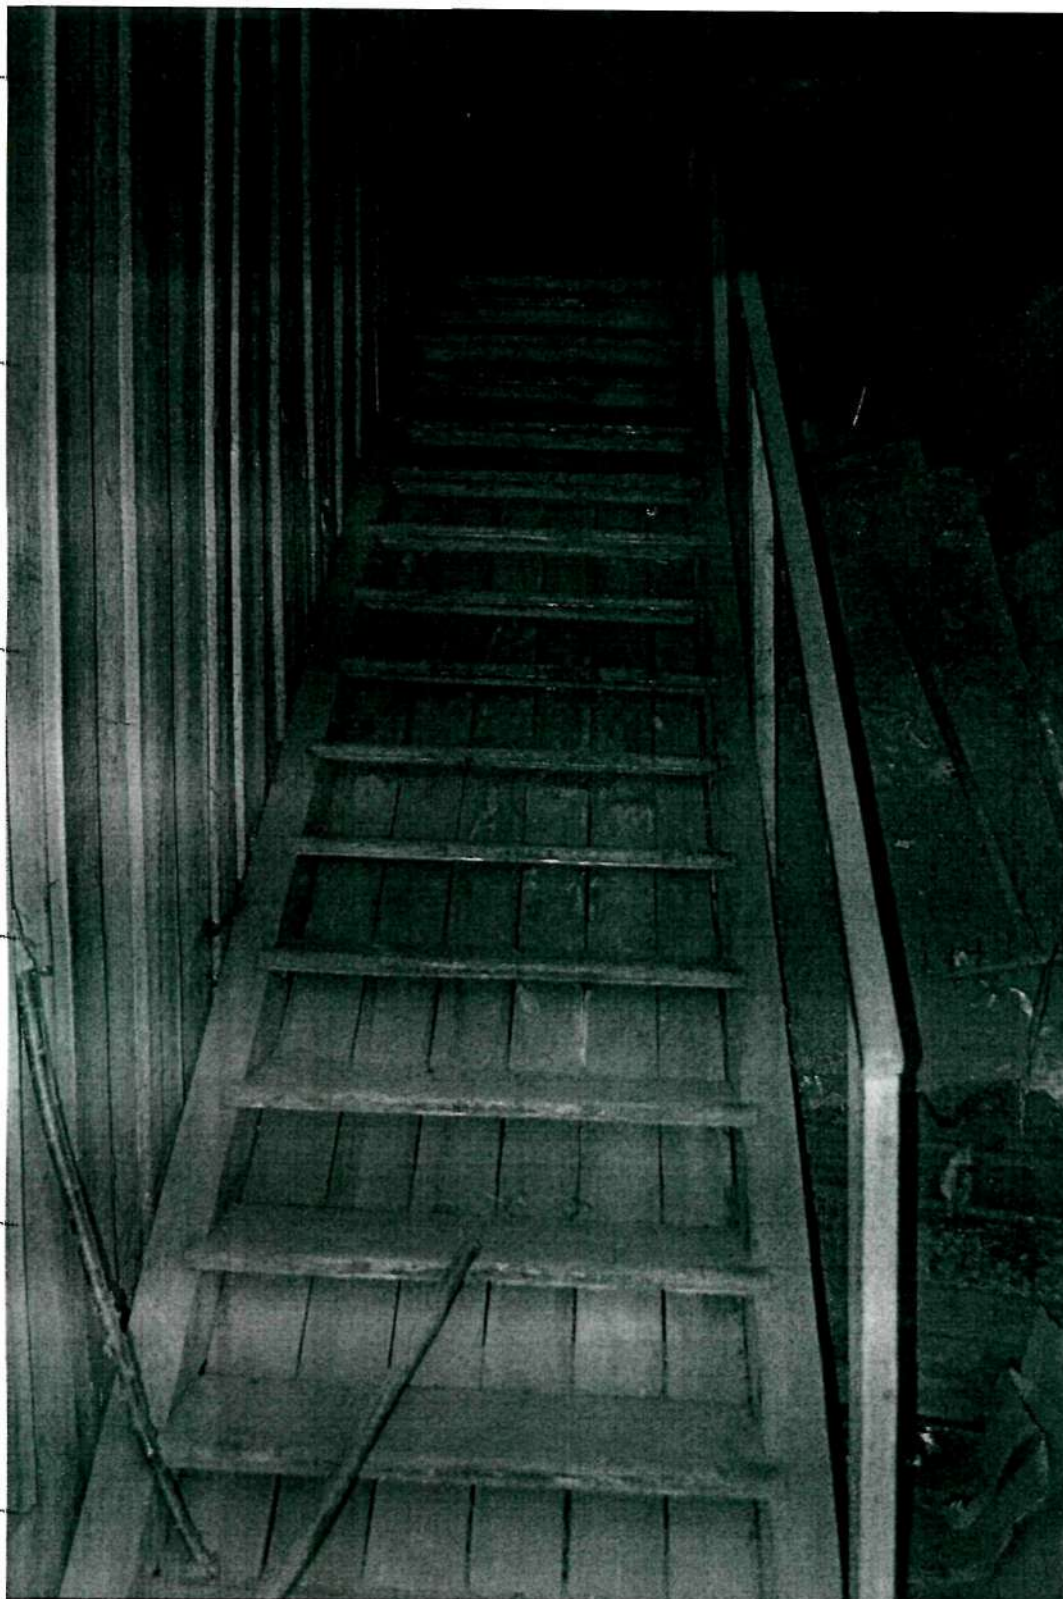
ж) лестницы: деревянные с деревянными ограждениями, окрашены масляной краской; на лестницах отсутствует часть балясин в ограждении площадок второго этажа, все ступени лестничных маршей имеют значительный износ, в деревянных элементах имеются сколы, трещины, следы ремонта, состояние ограничено работоспособное;

Фото 10. Интерьер; северо-восточная лестница

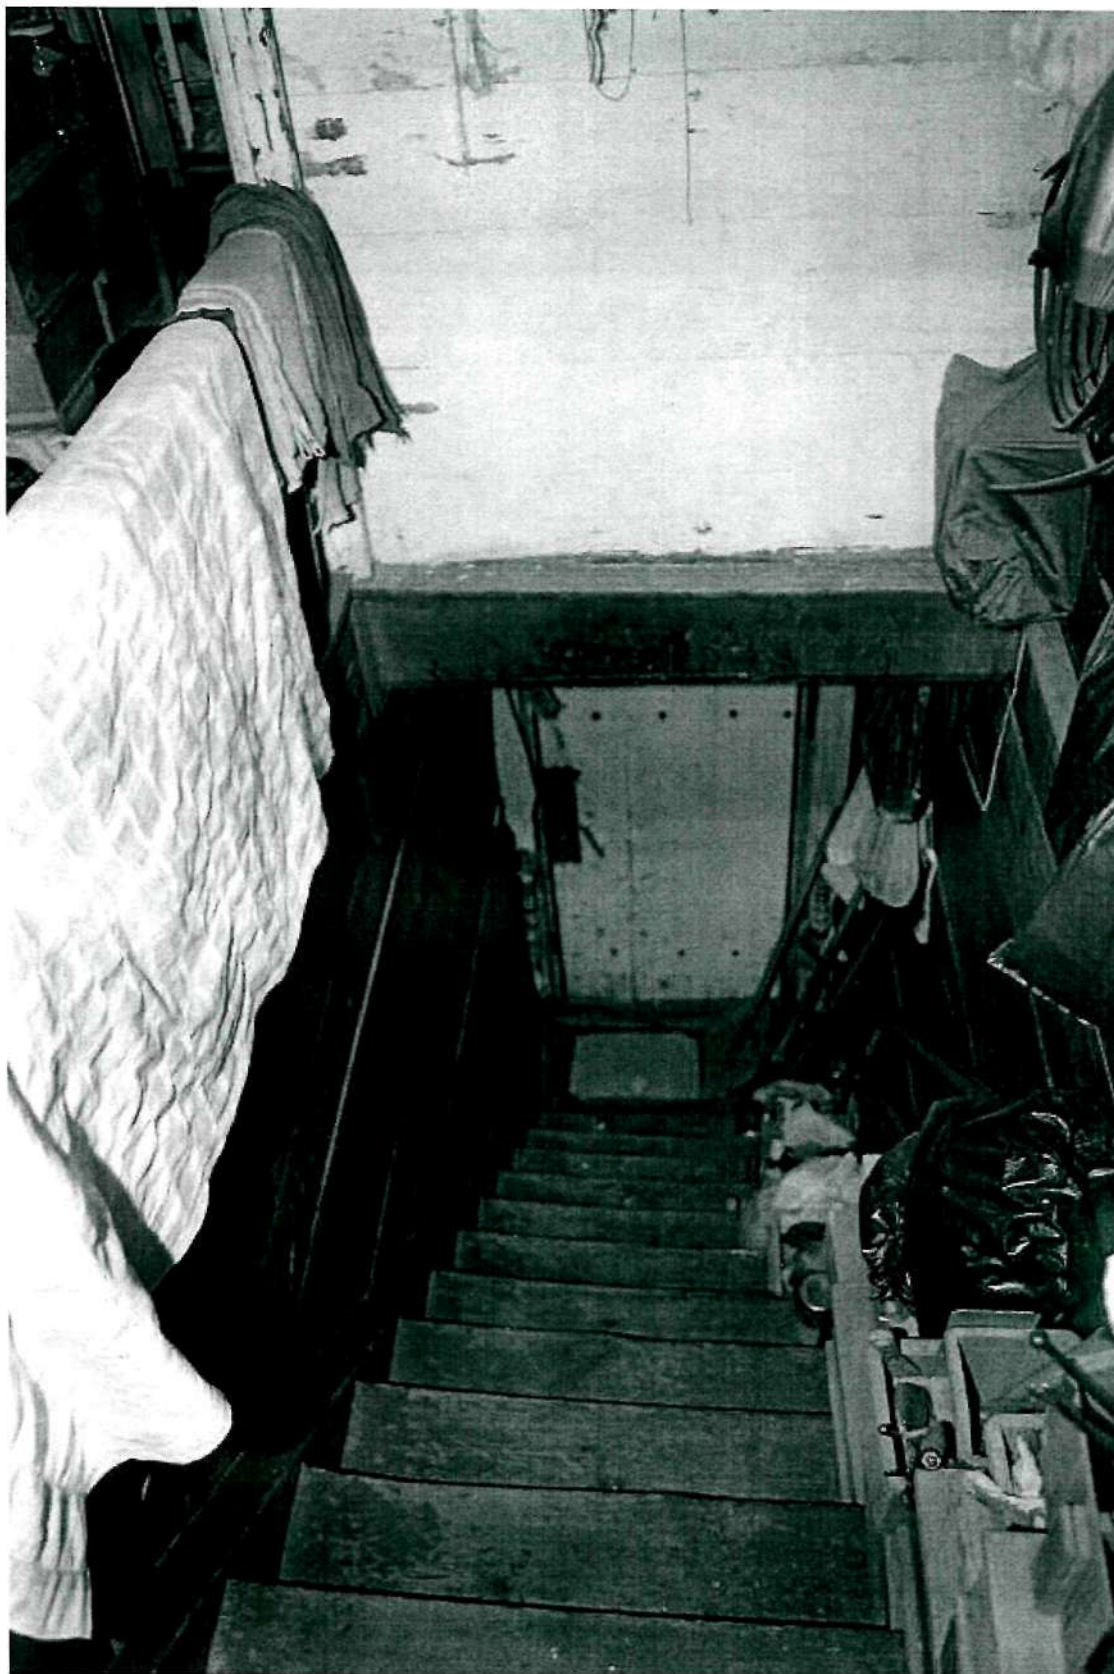
Фото 11. Интерьер; юго-восточная лестница

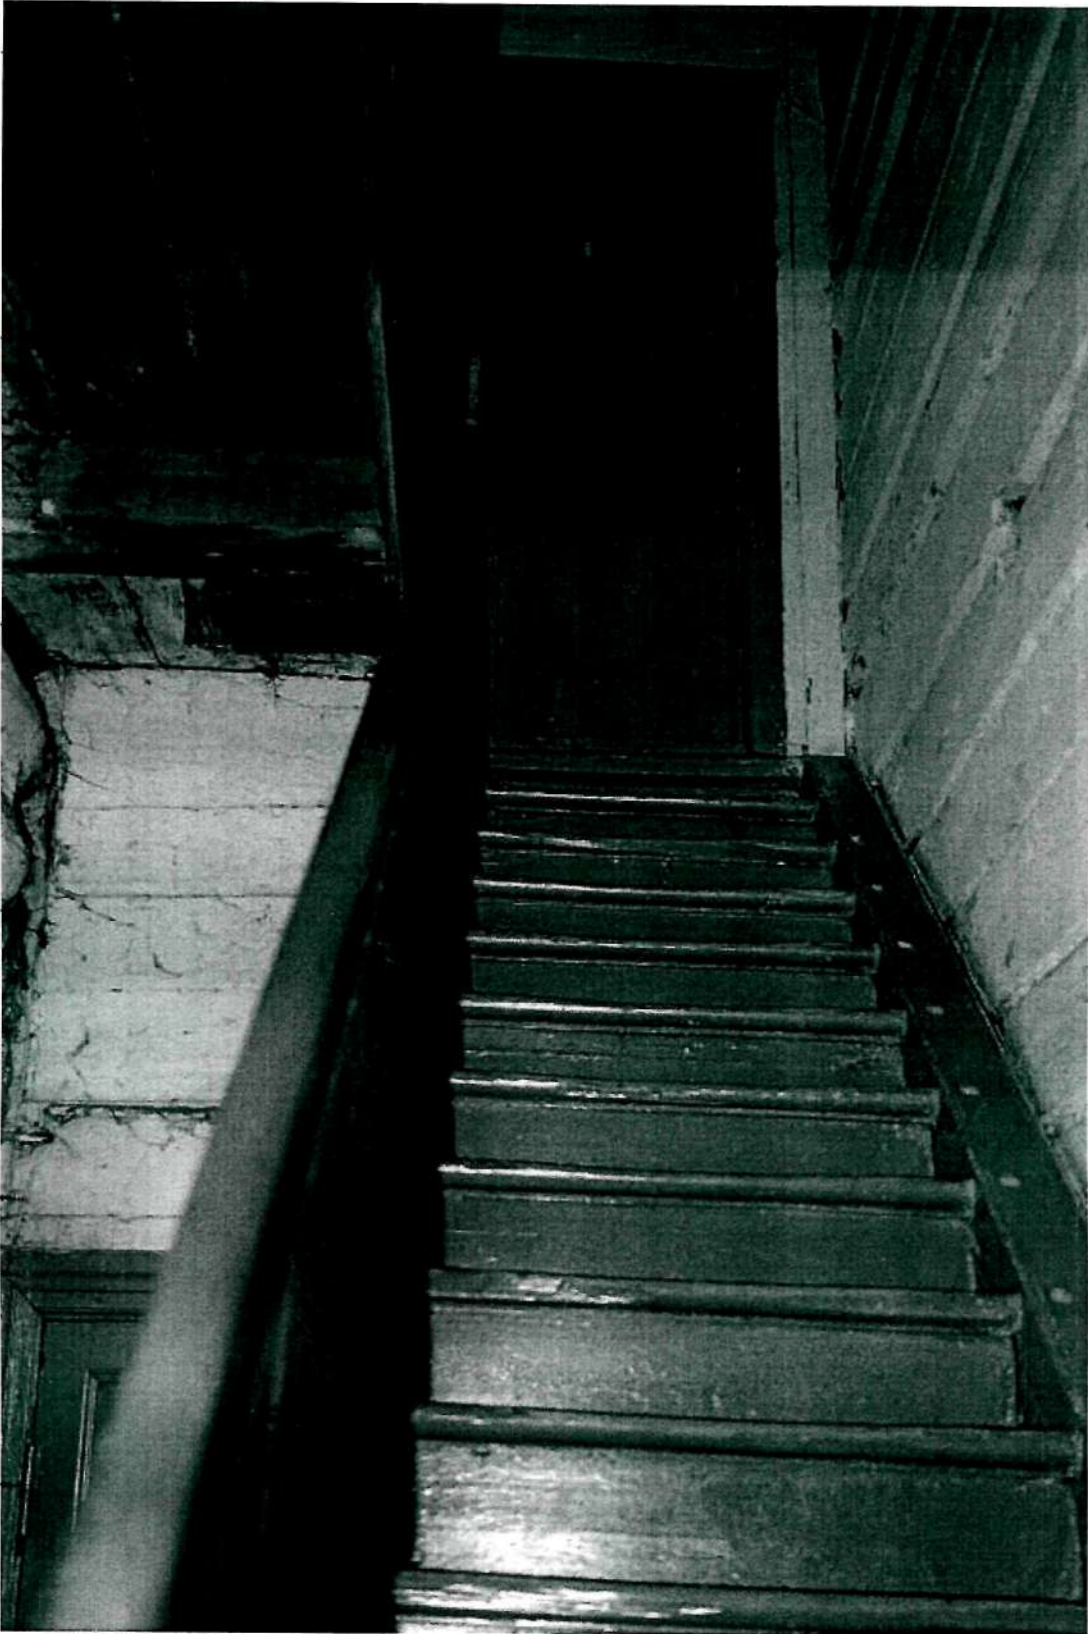
Фото 12 . Интерьер; юго-западная лестница с ограждением из точеных балясин (фрагмент 1), плотничная дверь в уровне второго этажа

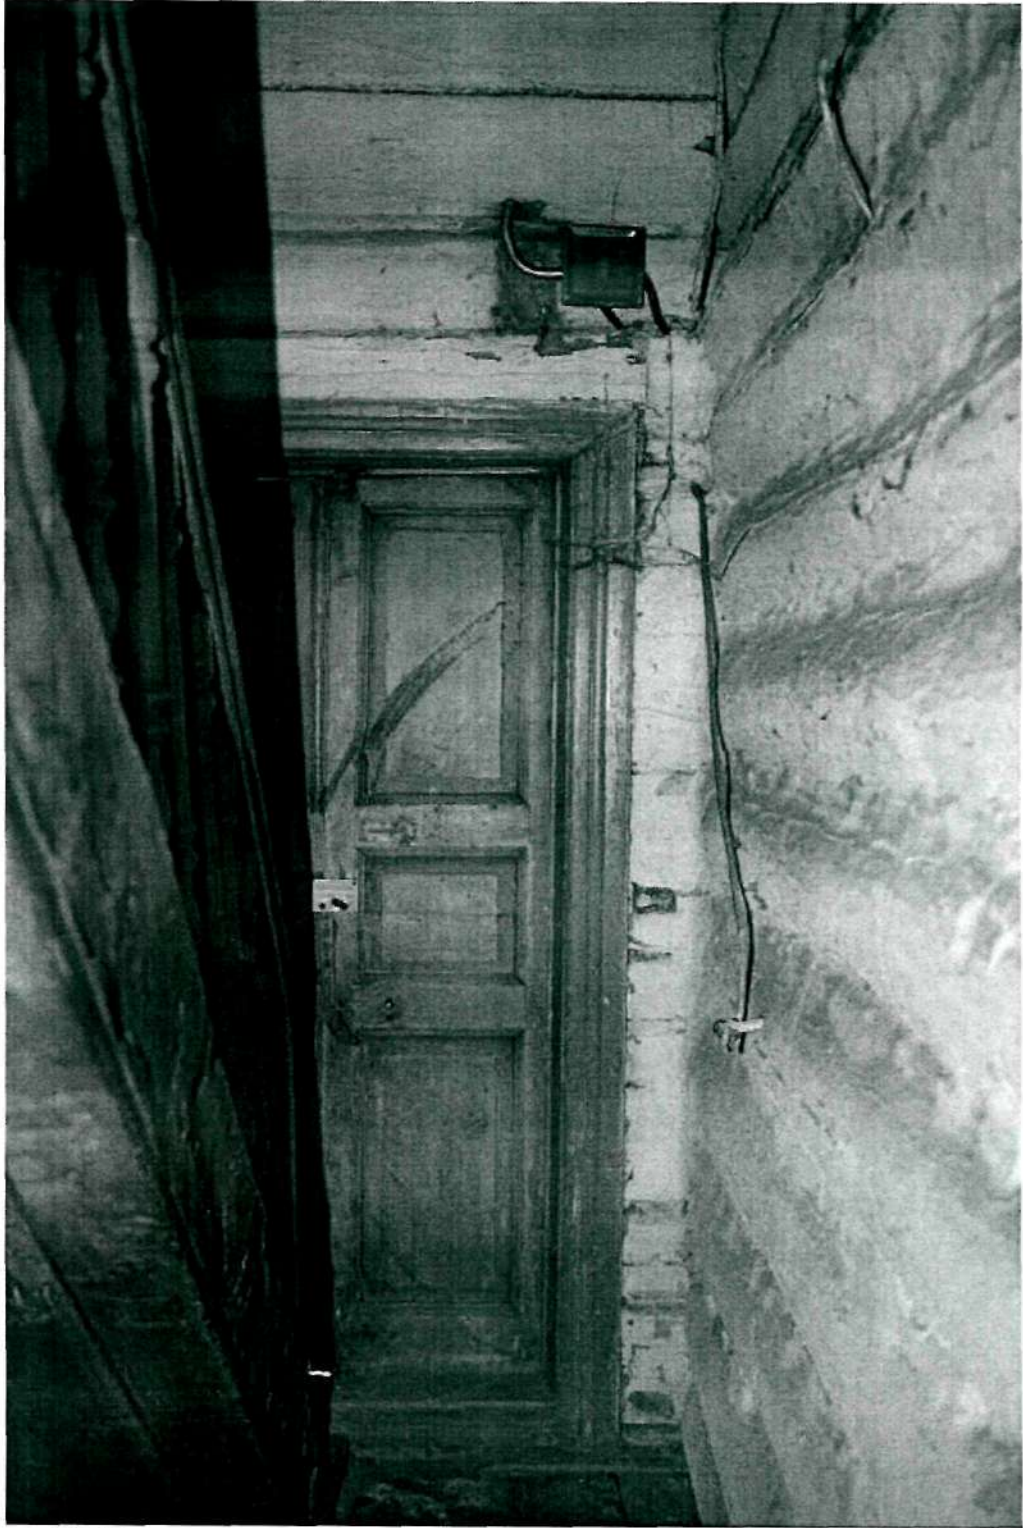
Фото 13 Интерьер; юго-западная лестница с ограждением из точеных балясин (фрагмент 2), филенчатая дверь входа

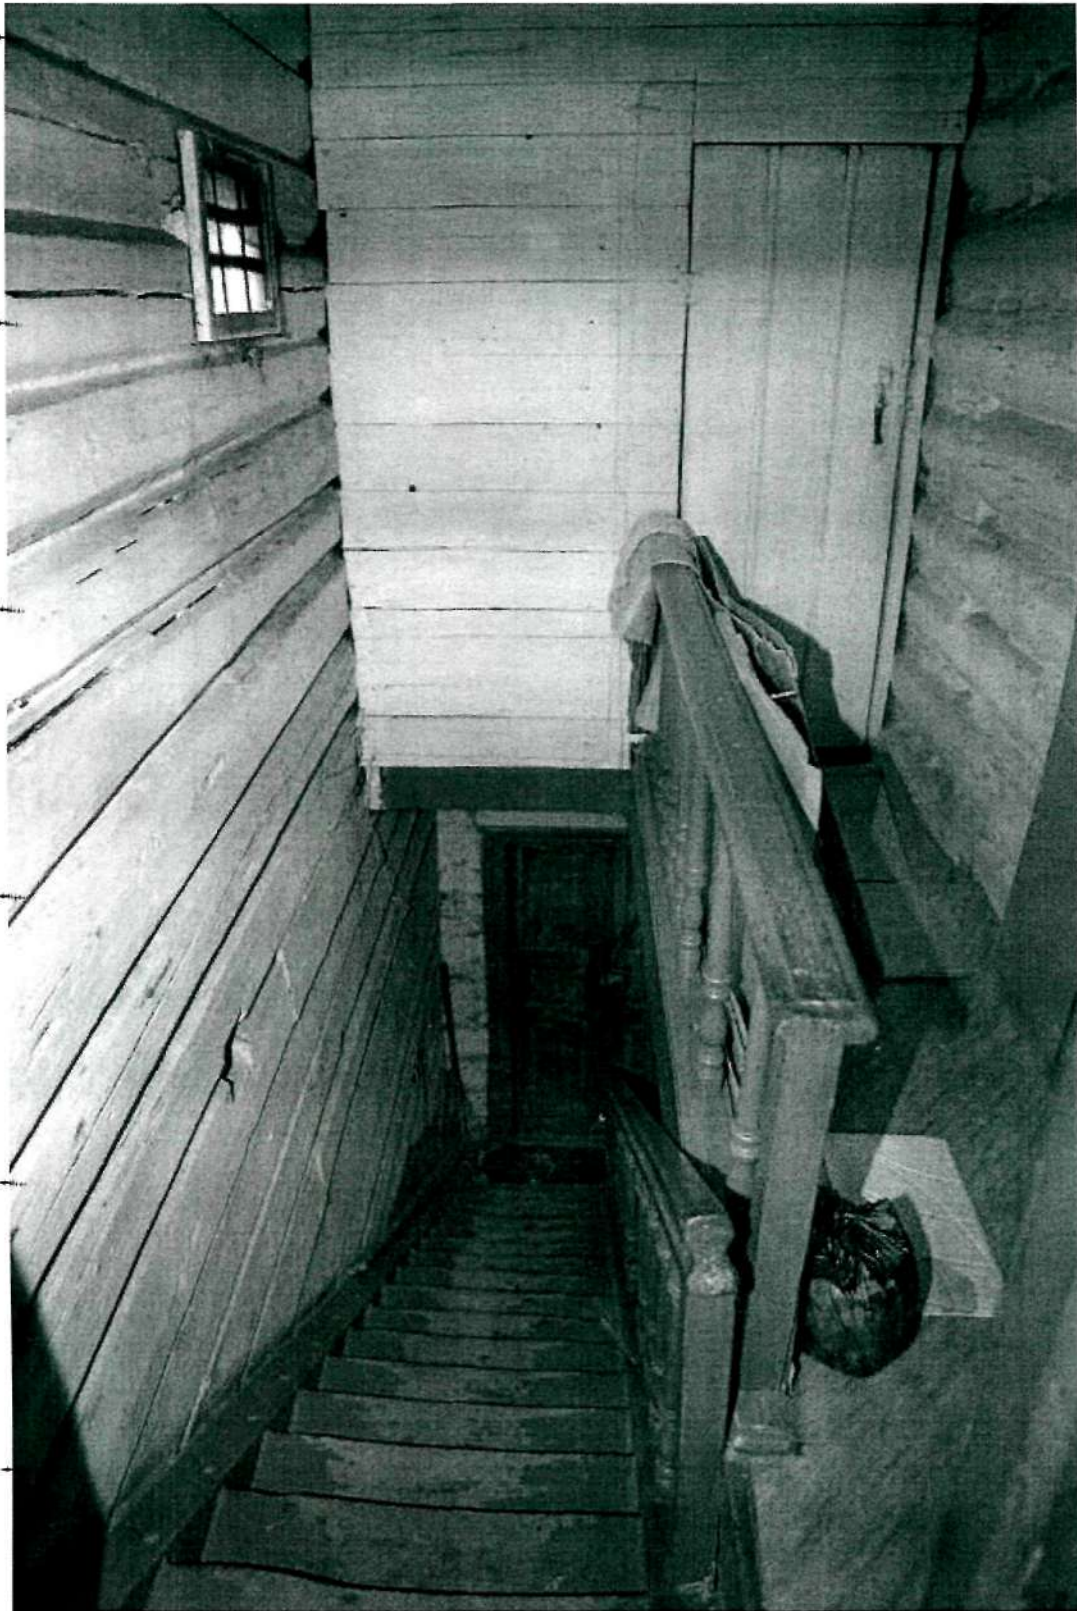
Фото 14. Интерьер; юго-западная лестница с ограждением из точеных балясин (фрагмент 3)

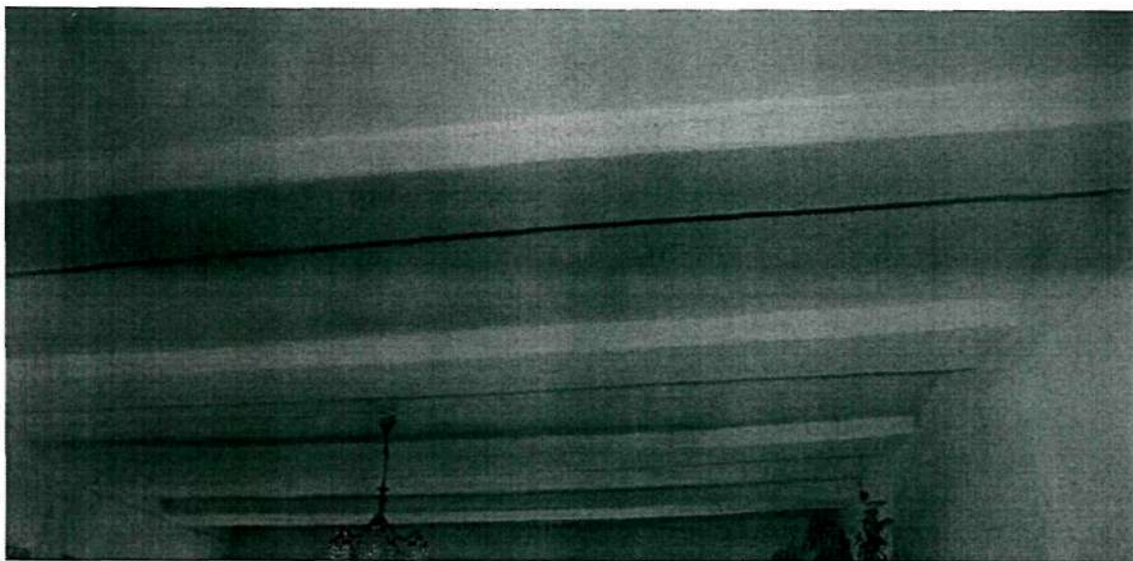
б) перекрытия (плоские, сводчатые): перекрытие первого этажа и чердачное перекрытие выполнены по деревянным балкам, оштукатурены цементно-песчаным раствором по дранке; выявлены дефекты (перекос элементов перекрытий из-за неравномерных осадок фундаментов, деформаций продольных стен и, как следствие, возможное уменьшение величины опирания балок перекрытий на продольные стены; диагональные, продольные и поперечные трещины в штукатурном слое; прогиб отдельных участков деревянных балок перекрытий); техническое состояние перекрытий здания оценивается как недопустимое;

Фото 15 . Интерьер (фрагмент 1); характерный провис перекрытий в одном из помещений второго этажа

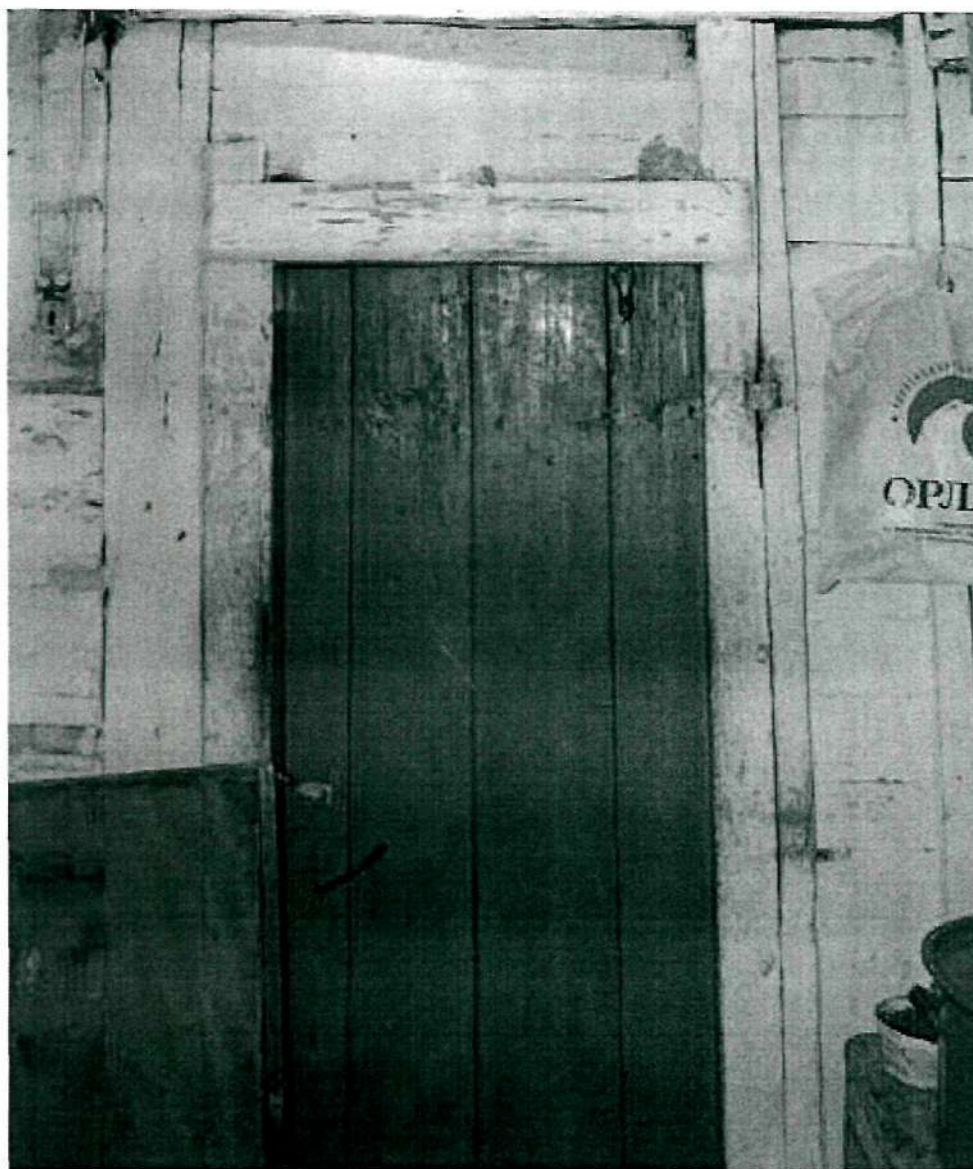
Фото 16. Интерьер второго этажа; плотничная дверь на площадке юго-западной лестничной клетки

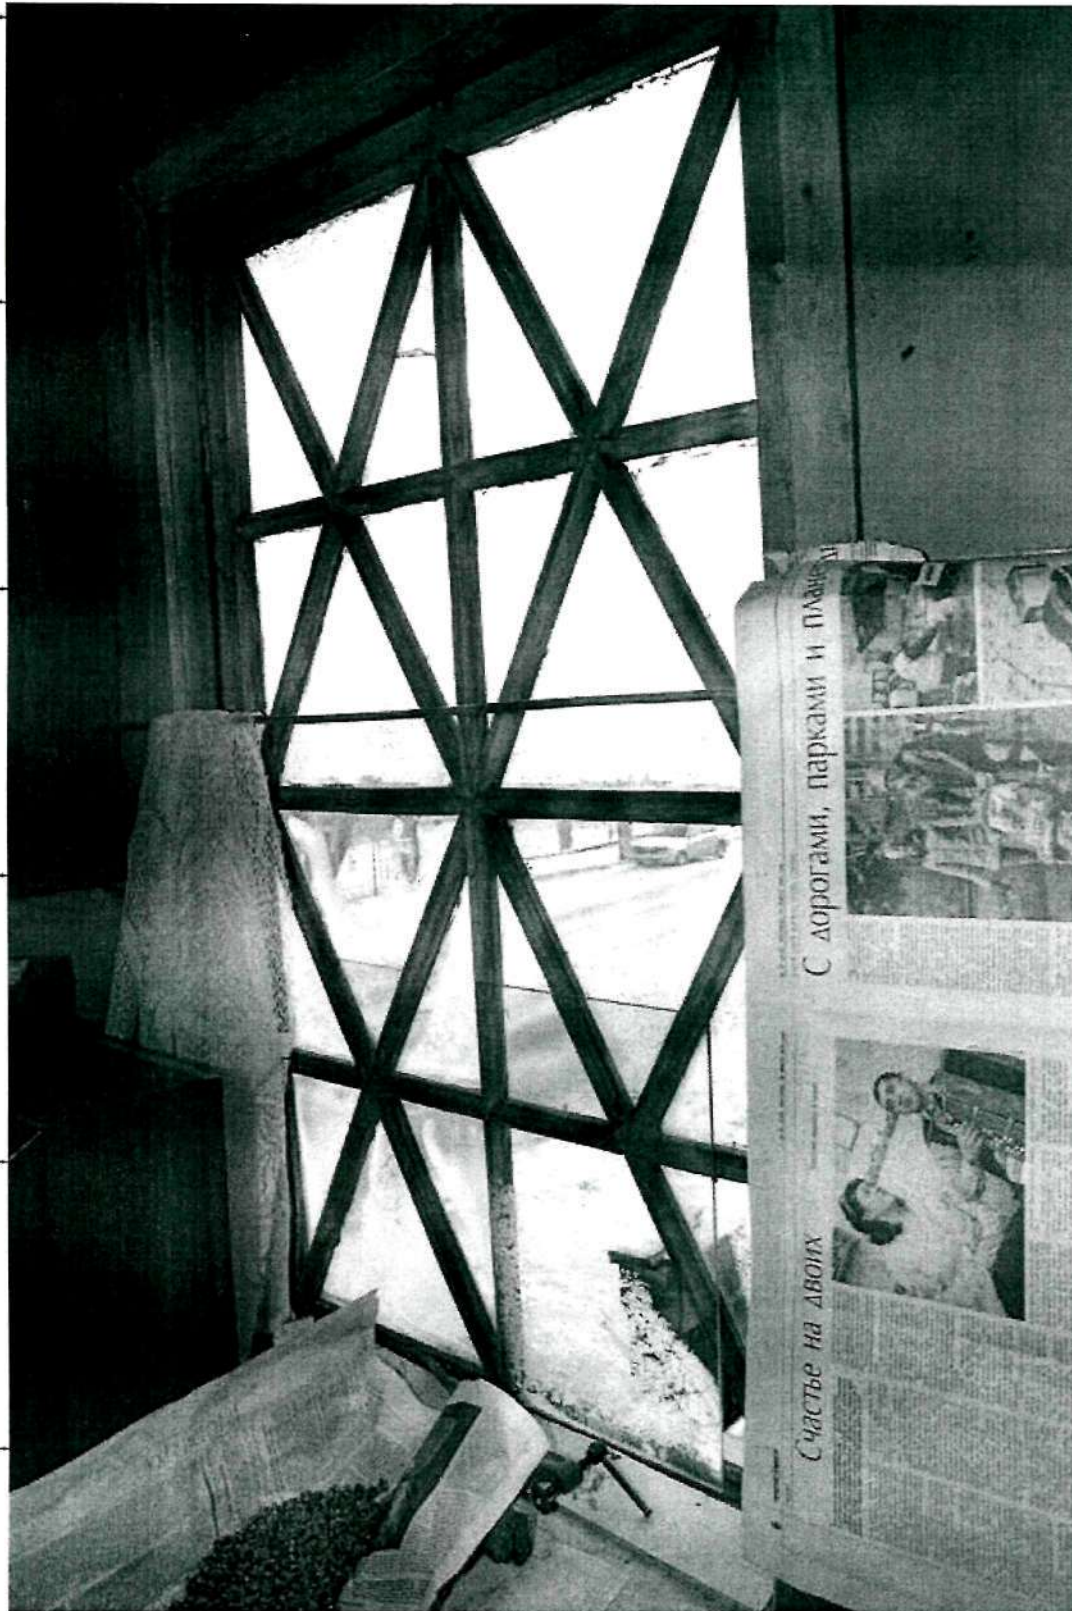
рамы окон деревянные новодельные (частично сохранились подлинные заполнения оконных проемов), на южном фасаде, в галерее, сохранилась рама с исторической оригинальной расстекловкой, проемы окон веранд-галерей разделены витыми колоннами; состояние недопустимое;

Фото 17. Интерьер второго этажа; оригинальная расстекловка оконного проема юго-восточной лестничной клетки (уровень второго этажа)
