**АКТ № 132**

**технического состояния объекта  
культурного наследия регионального значения**

«28» октября 2015 г.

техническом осмотре дома жилого, имеющего адрес: г. Красноярск, ул. Горького, 15 (лит. А) (далее – объект), входящего в состав объекта культурного наследия «Усадьба С.В. Телегина (дерево): флигель, дом жилой», 1910-е гг., расположенного по адресу: г. Красноярск, ул. Горького, 13 (лит. А), ул. Горького, 15 (лит. А) (адрес в соответствии с актом принятия на государственную охрану: г. Красноярск, ул. Горького, 13, ул. Горького, 15), принятого на государственную охрану решением исполнительного комитета Красноярского краевого Совета народных депутатов от 05.11.1990 № 279. В результате осмотра объекта установлено:

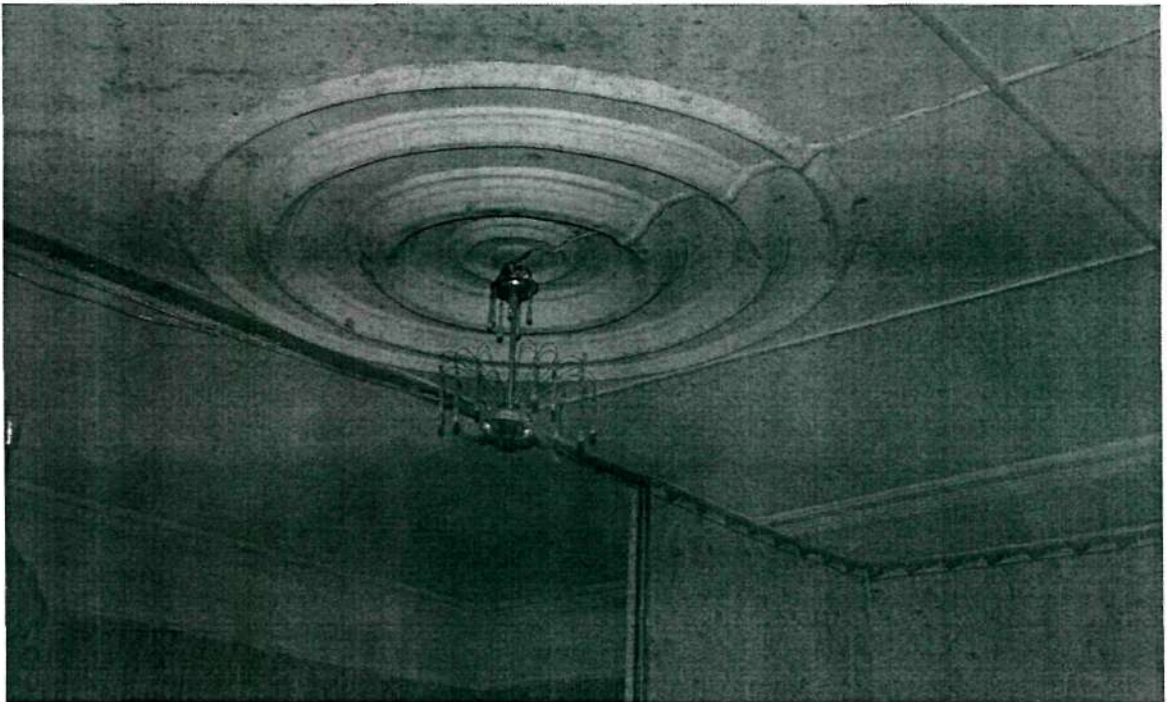
Фото 10. Интерьер первого этажа; потолочная розетка и потолочно-стеновые тяги комнаты, соответствующей четвертой, пятой и шестой оконным осям (в уровне первого этажа)

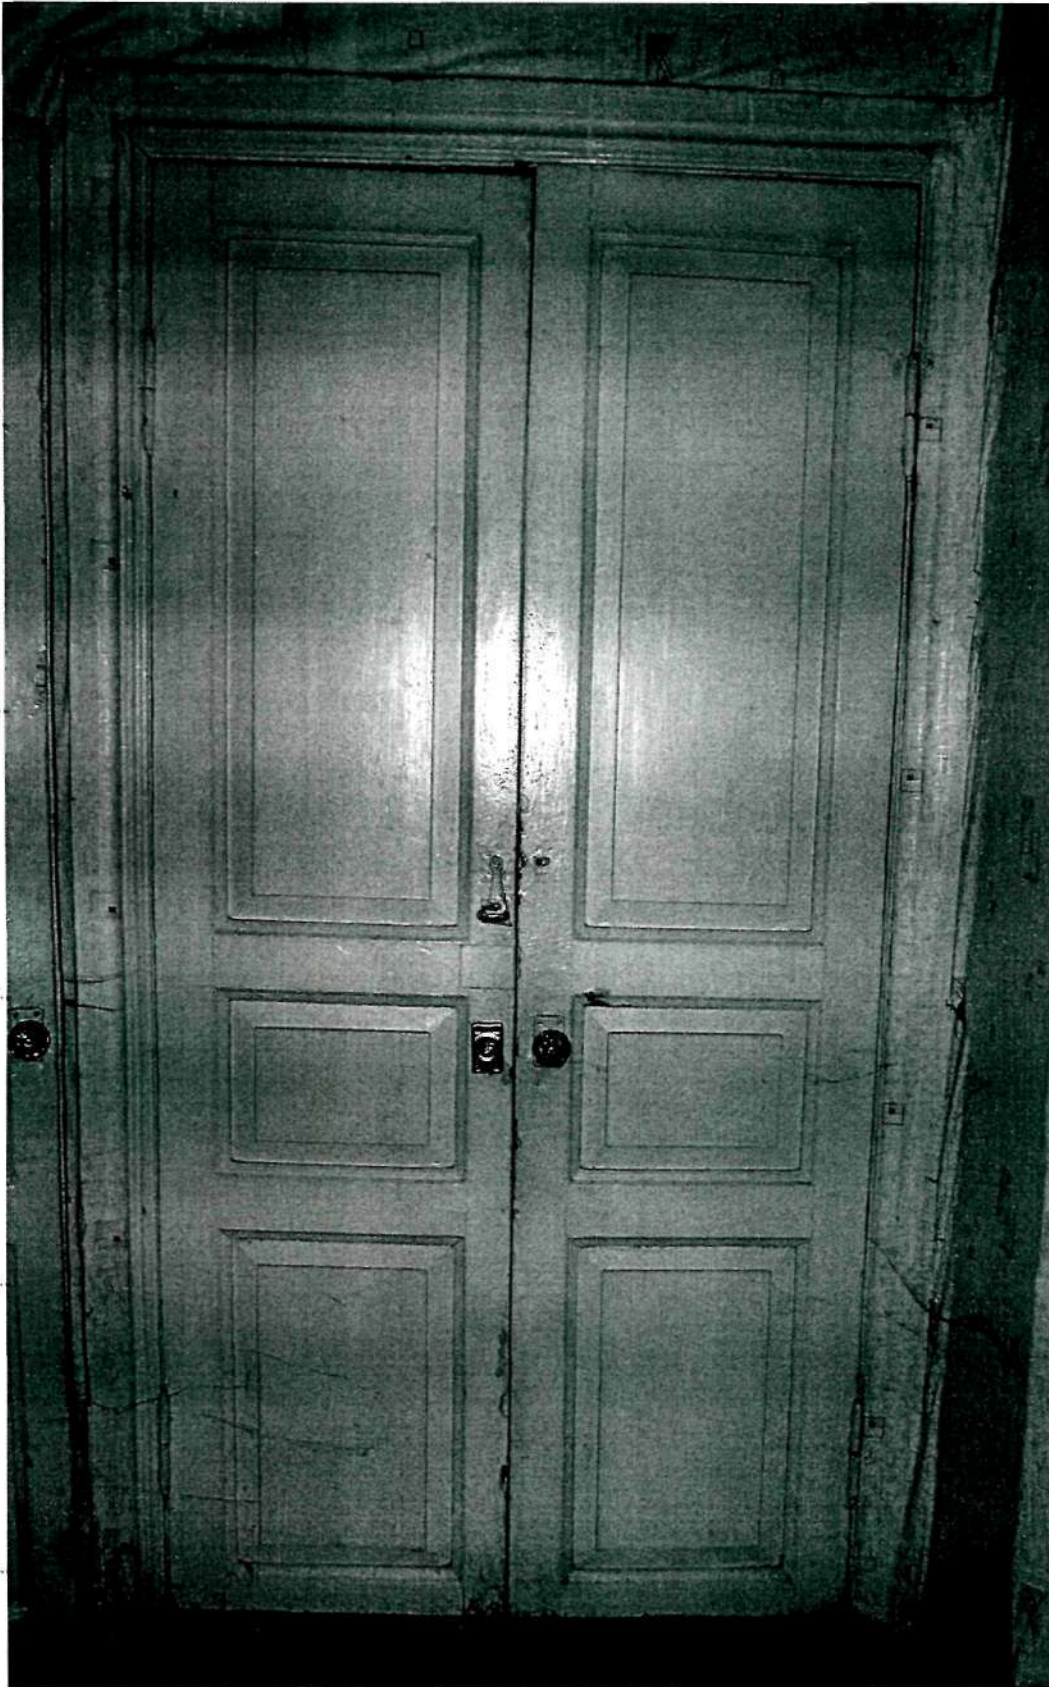
Фото 11. Интерьер первого этажа; филенчатая дверь, распложенная в проеме южной стены комнаты, соответствующей средней оконной оси северного фасада основного объема объекта (в уровне первого этажа); аналогичные дверные

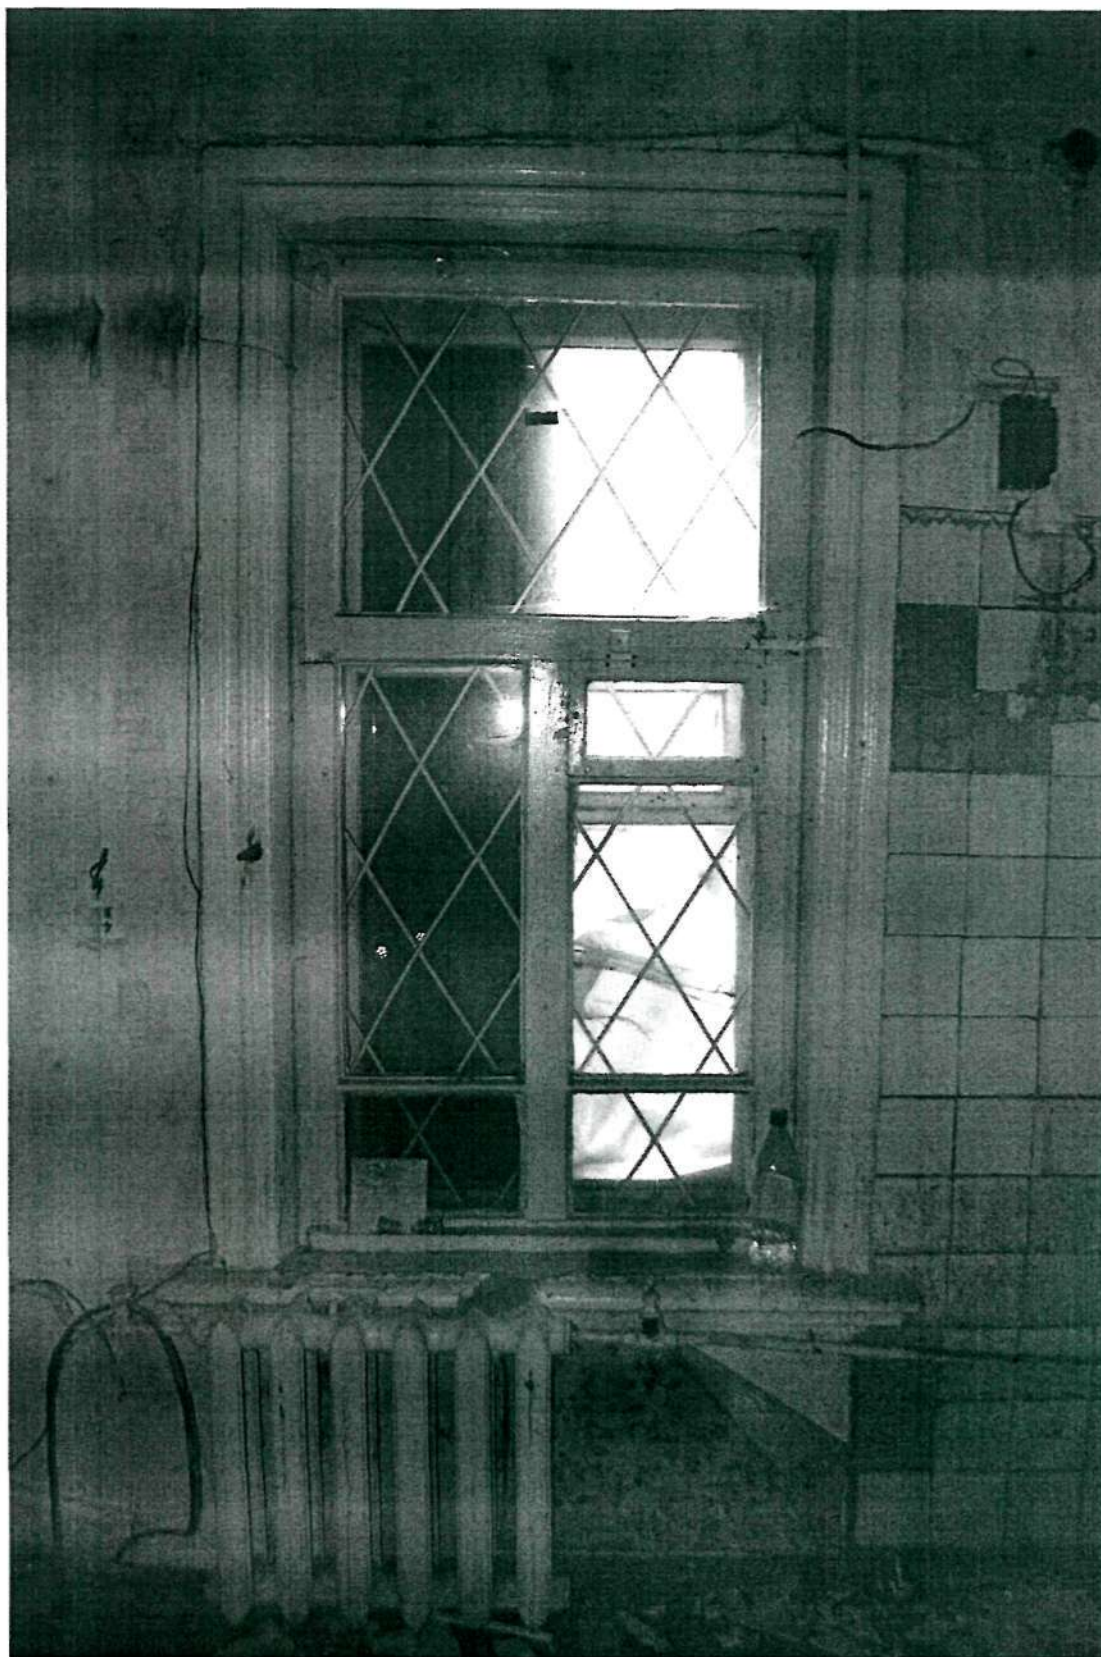
Фото 12. Интерьер первого этажа; наличники оконного проема в комнате, соответствующей первой оконной оси северного фасада основного объема объекта (в уровне первого этажа); аналогичные наличники сохранились на большей части оконных проемов в помещениях объекта

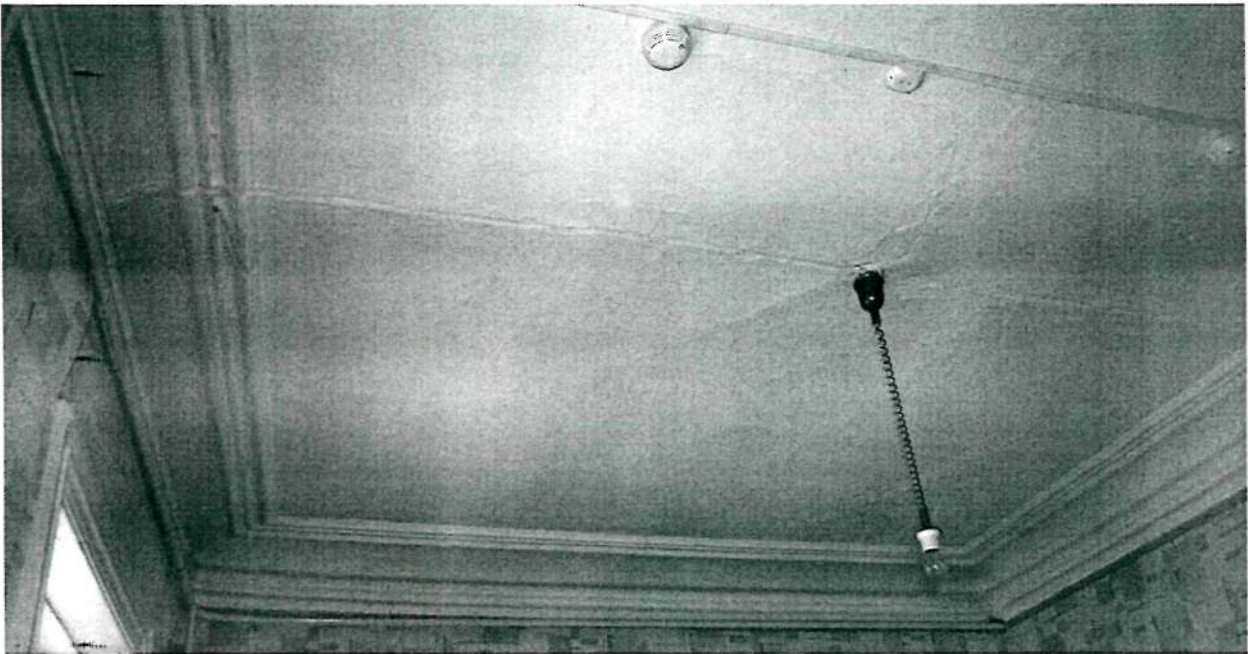
Фото 13. Интерьер второго этажа; потолочно-стеновые тяги в комнате, соответствующей первой и второй оконным осям западного фасада объекта (в уровне второго этажа)

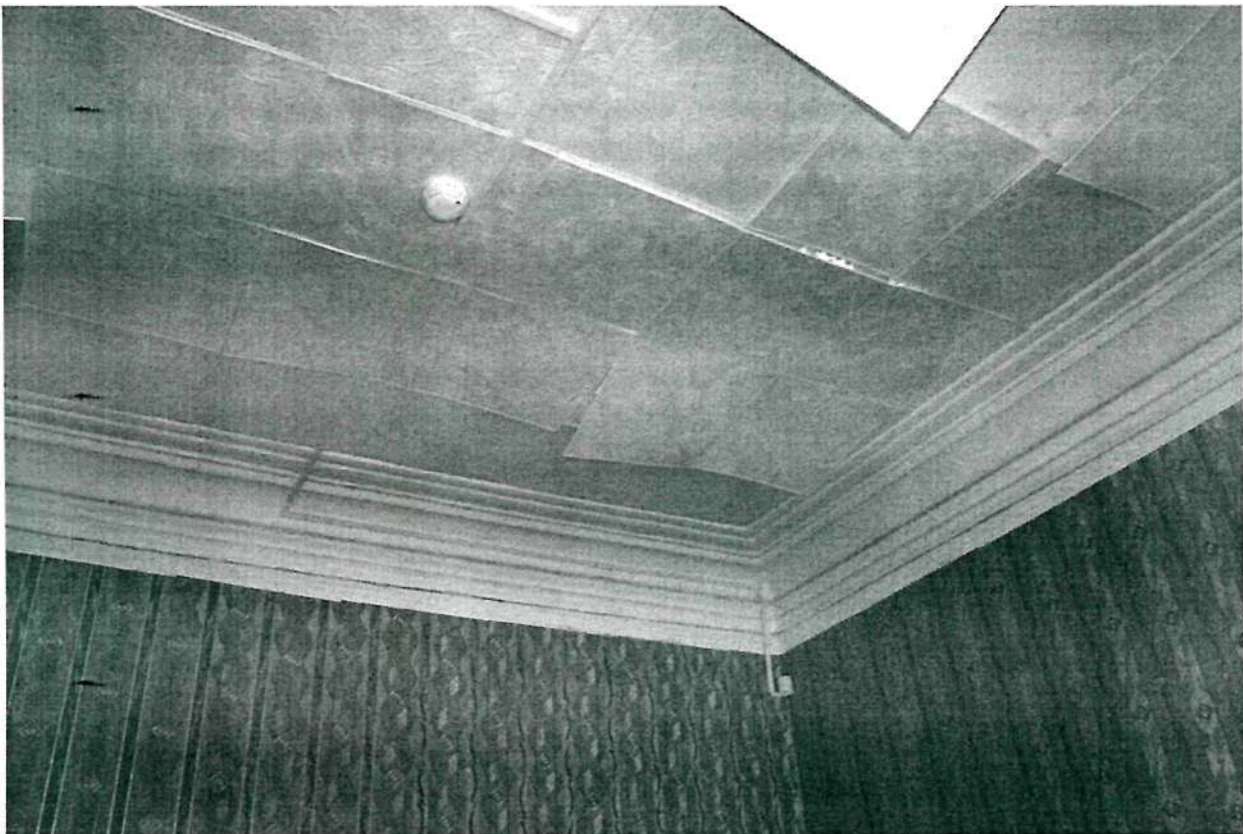
Фото 14. Интерьер второго этажа; потолочно-стеновые тяги в комнате, соответствующей пятой и шестой оконным осям восточного фасада объекта (в уровне второго этажа)

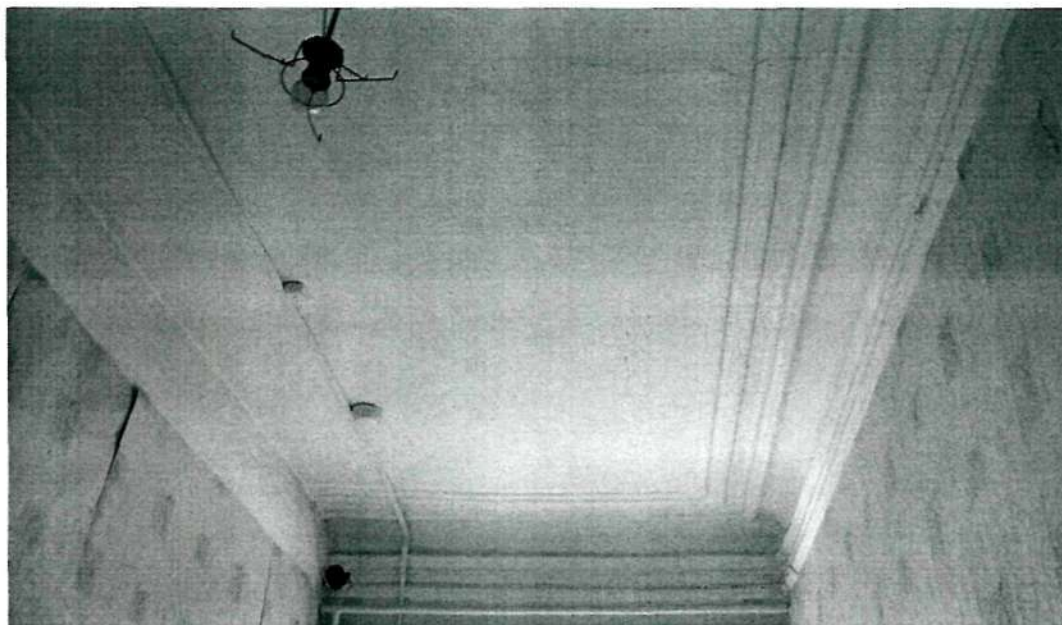
Фото15. Интерьер второго этажа; потолочно-стеновые тяги в комнате, соответствующей четвертой оконной оси восточного фасада объекта (в уровне второго этажа)

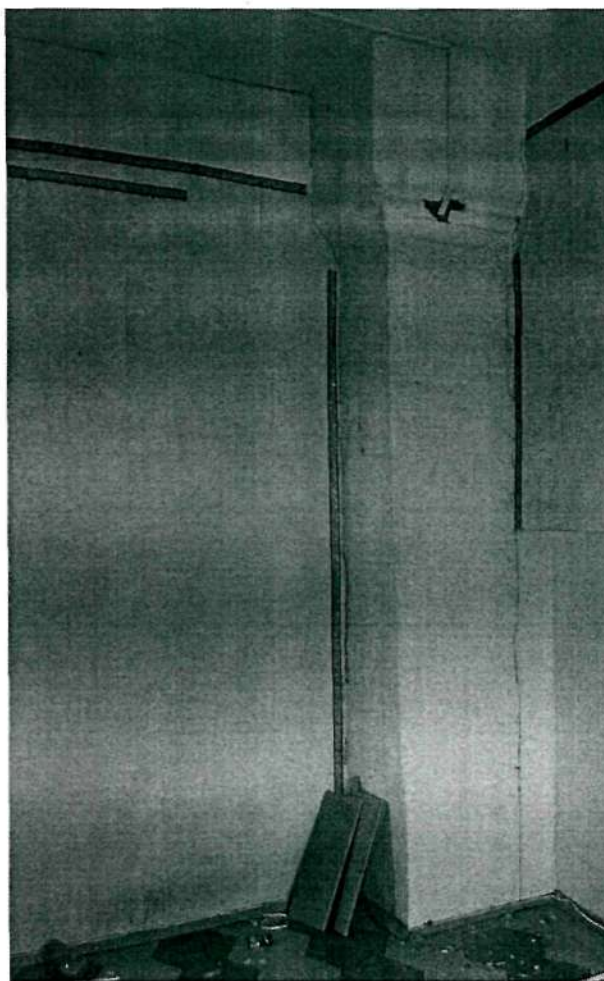
Фото 16. Интерьер второго этажа; печная труба в комнате, соответствующей средней оконной оси северного фасада основного объема объекта (в уровне второго этажа)

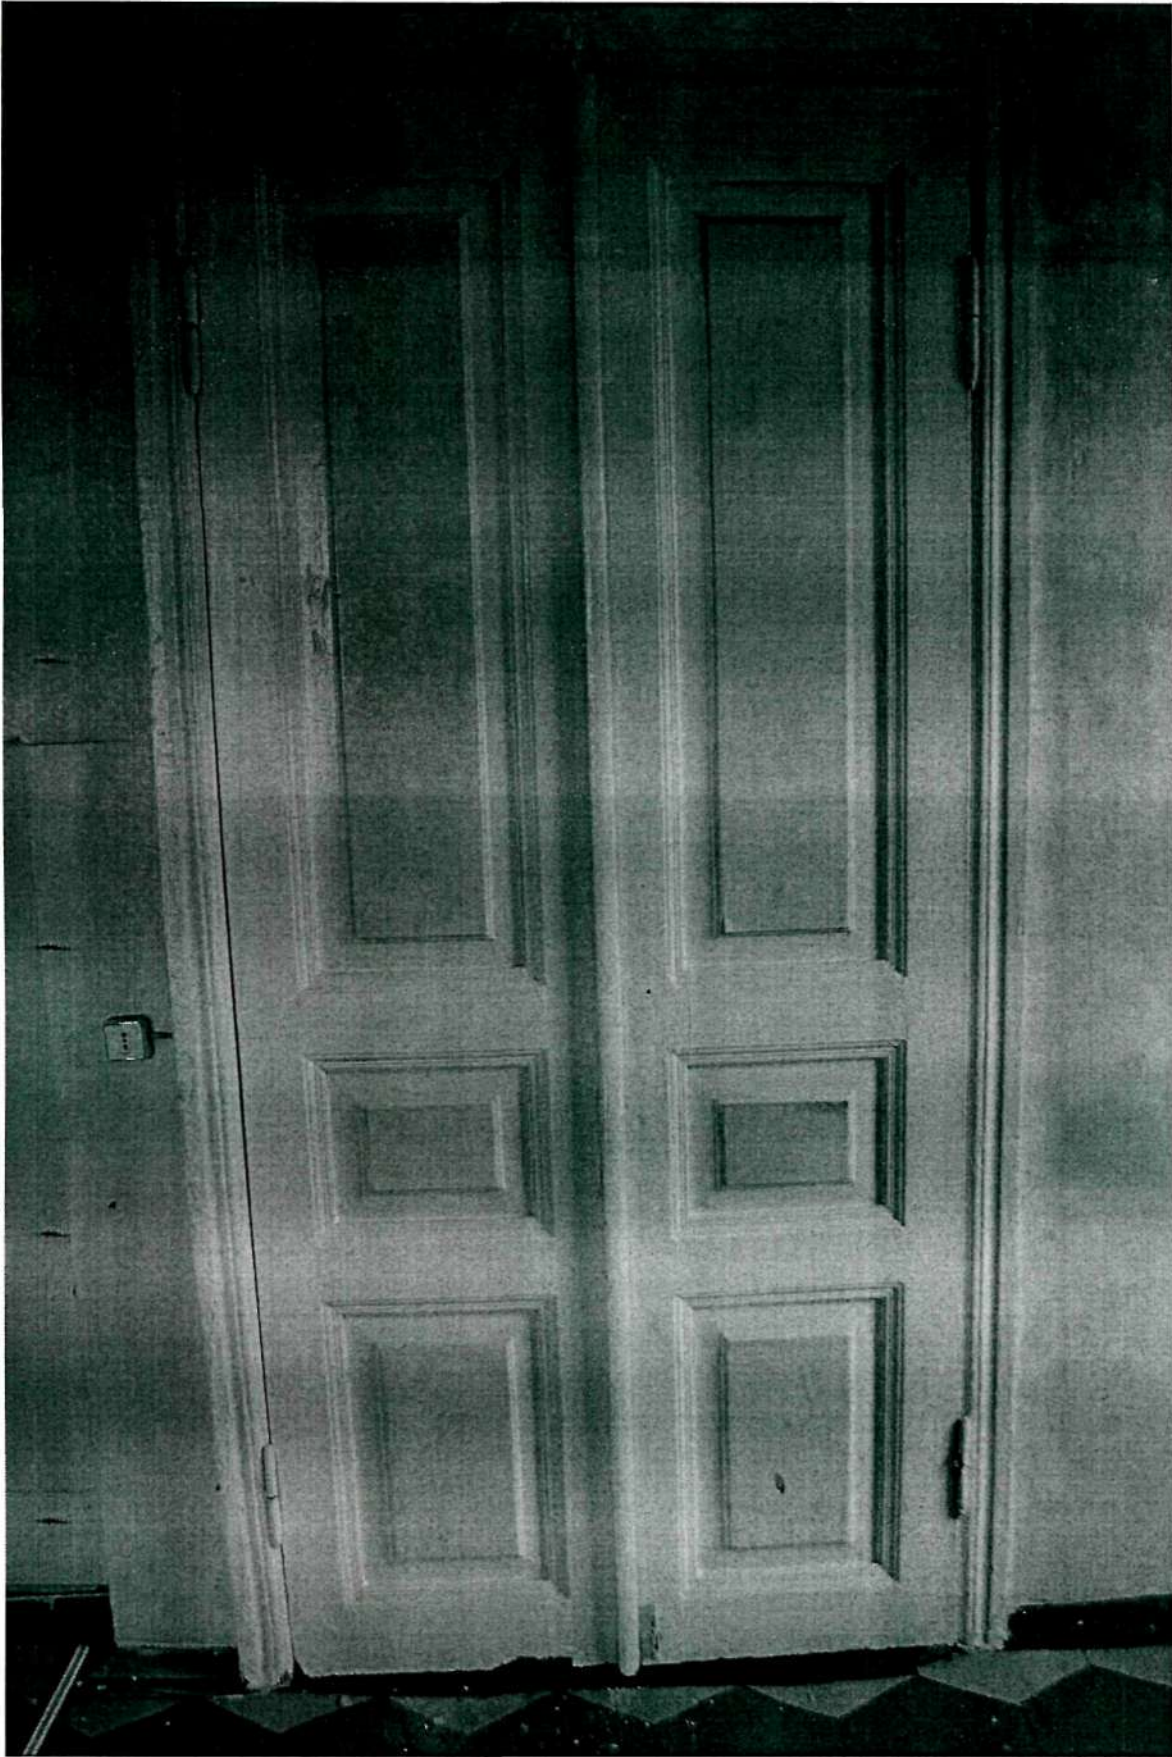
Фото 17. Интерьер второго этажа; филенчатая дверь, распложенная в проеме восточной стены комнаты, соответствующей первой и второй оконным осям западного фасада объекта (в уровне второго этажа)

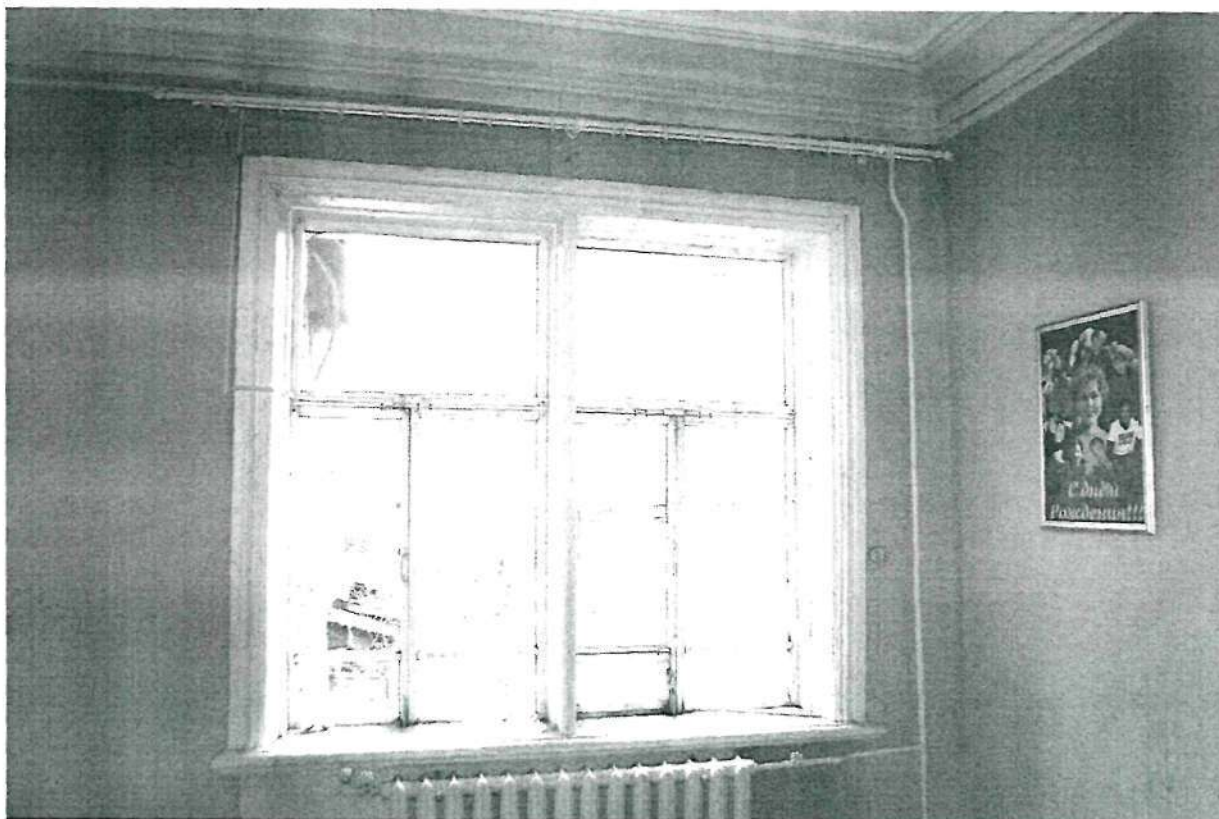
Фото 18. Интерьер второго этажа; потолочно-стеновые тяги в комнате, соответствующей третьей оконной оси западного фасада объекта (в уровне второго этажа)

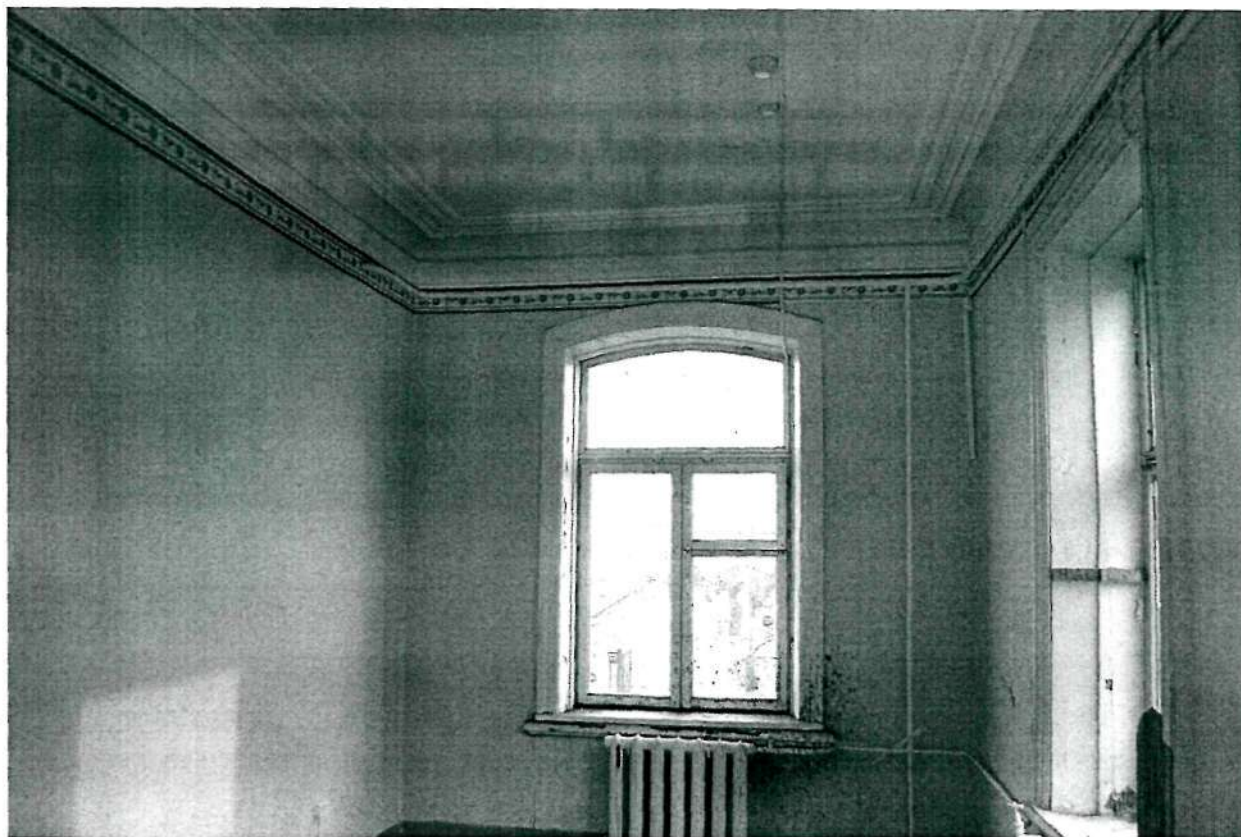
Фото 19. Интерьер второго этажа; потолочно-стеновые тяги в комнате, соответствующей первой оконной оси восточного фасада объекта (в уровне второго этажа)

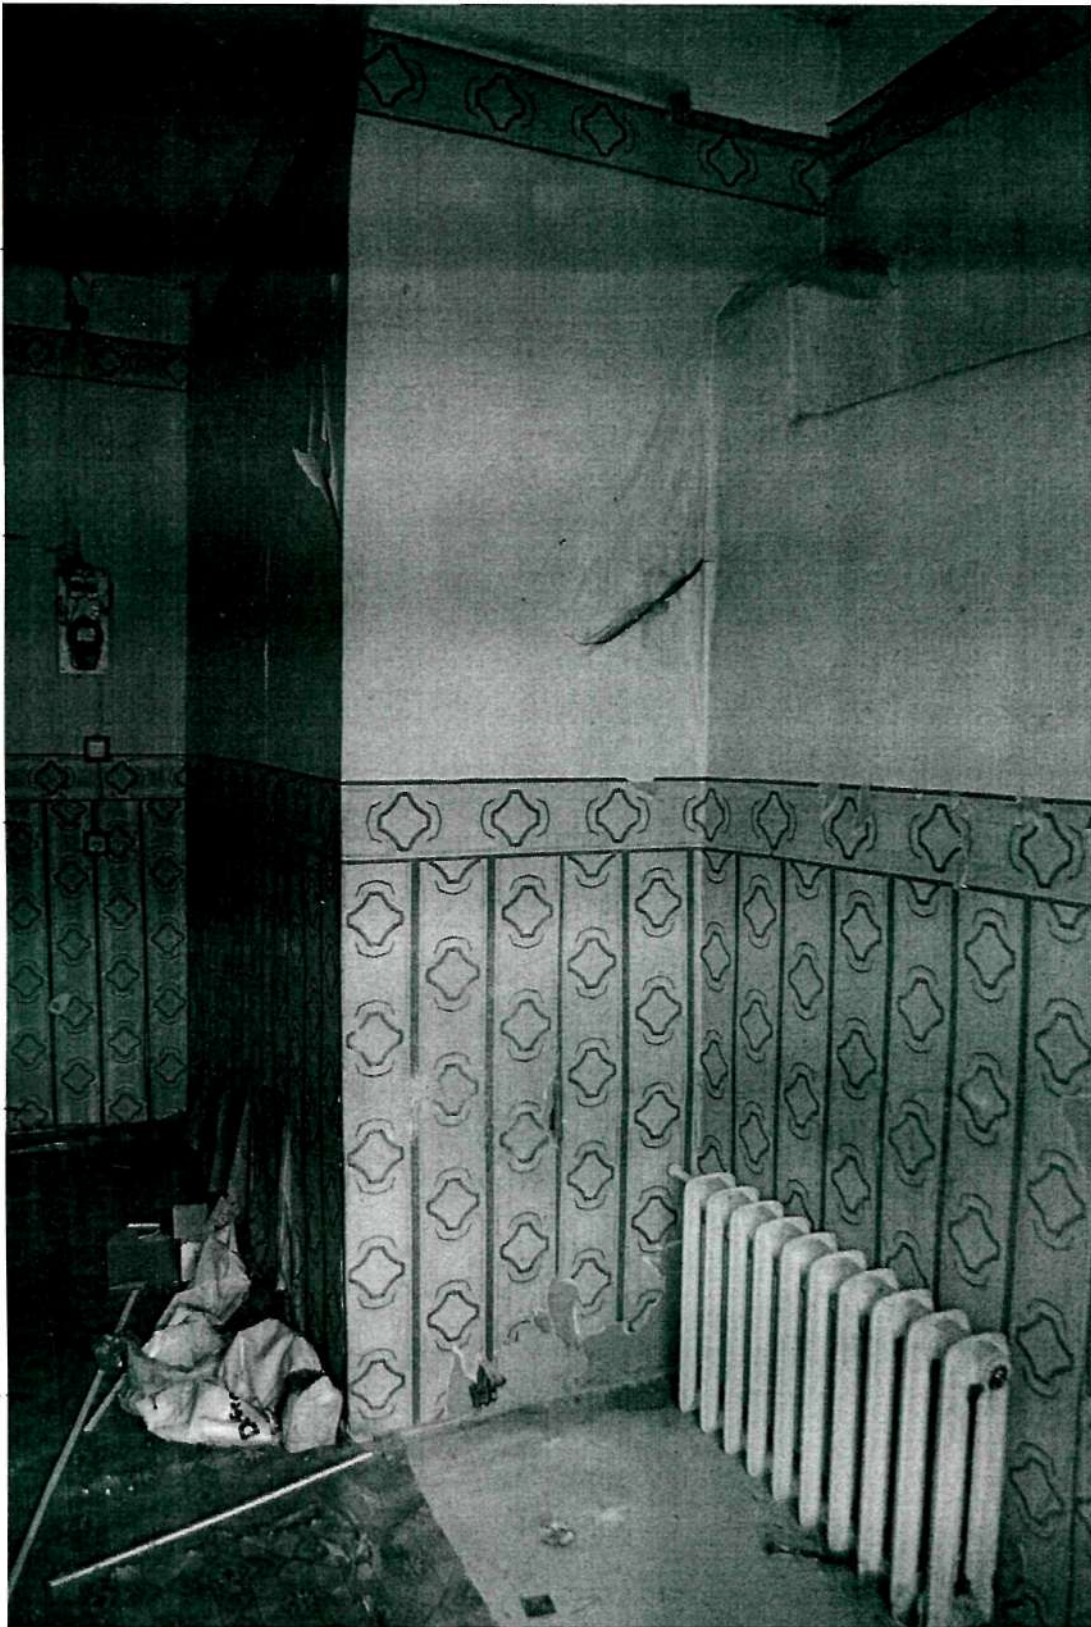
Фото 20. Интерьер второго этажа; печной блок в комнате, соответствующей третьей оконной оси южного фасада объекта (в уровне второго этажа)

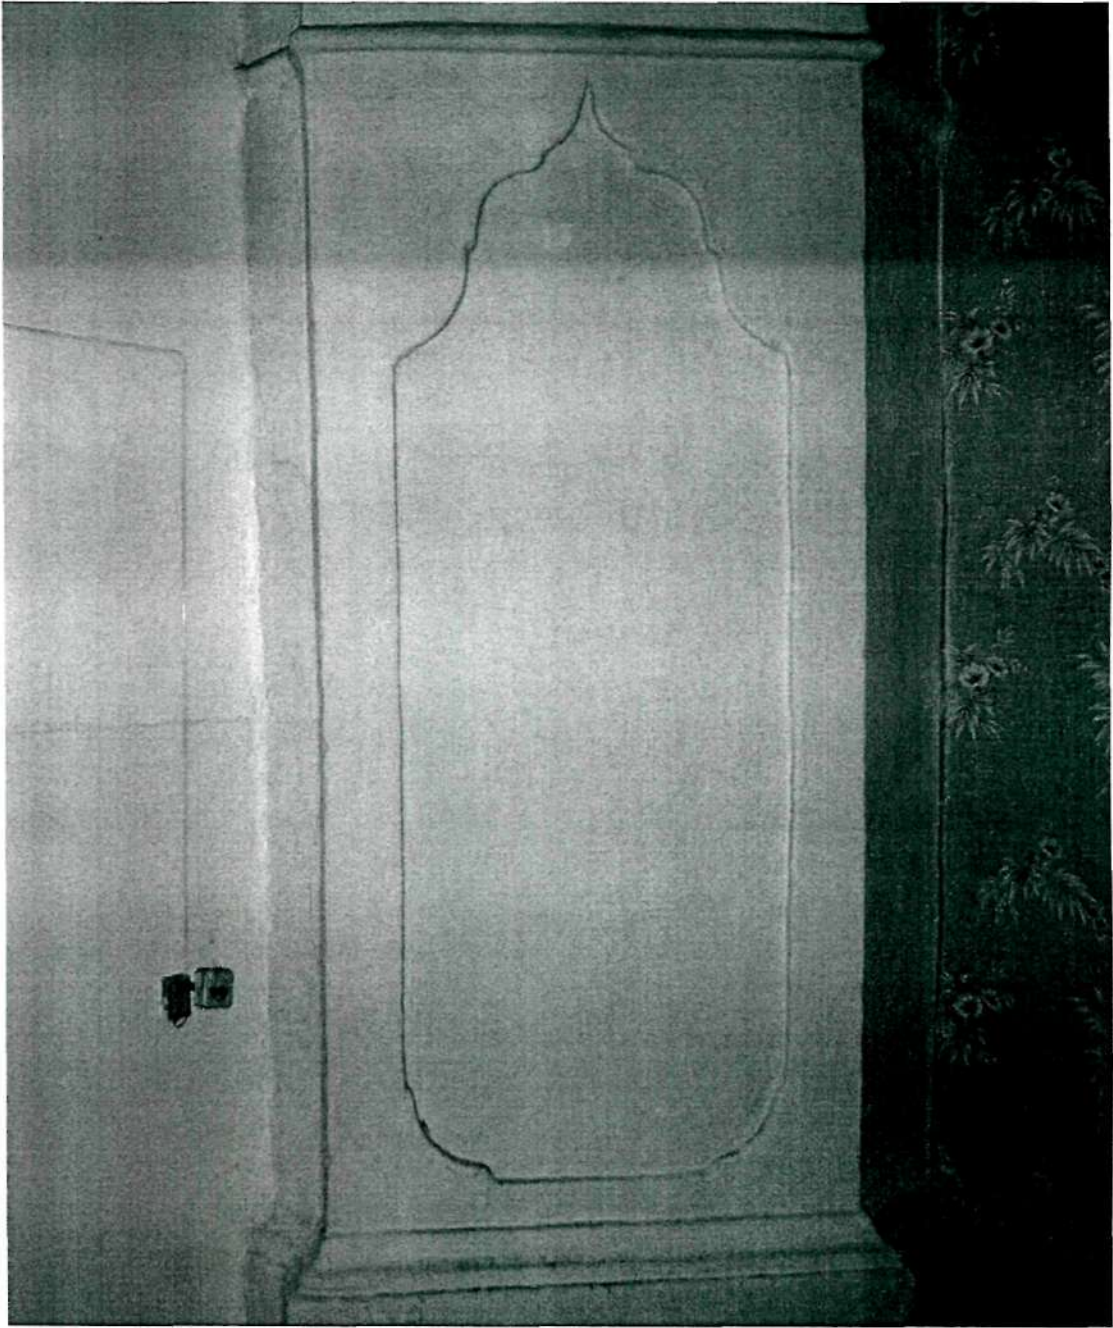
Фото 21.Интерьер второго этажа; печной блок № 1 (вид из комнаты, соответствующей второй оконной оси южного фасада объекта (в уровне второго этажа))

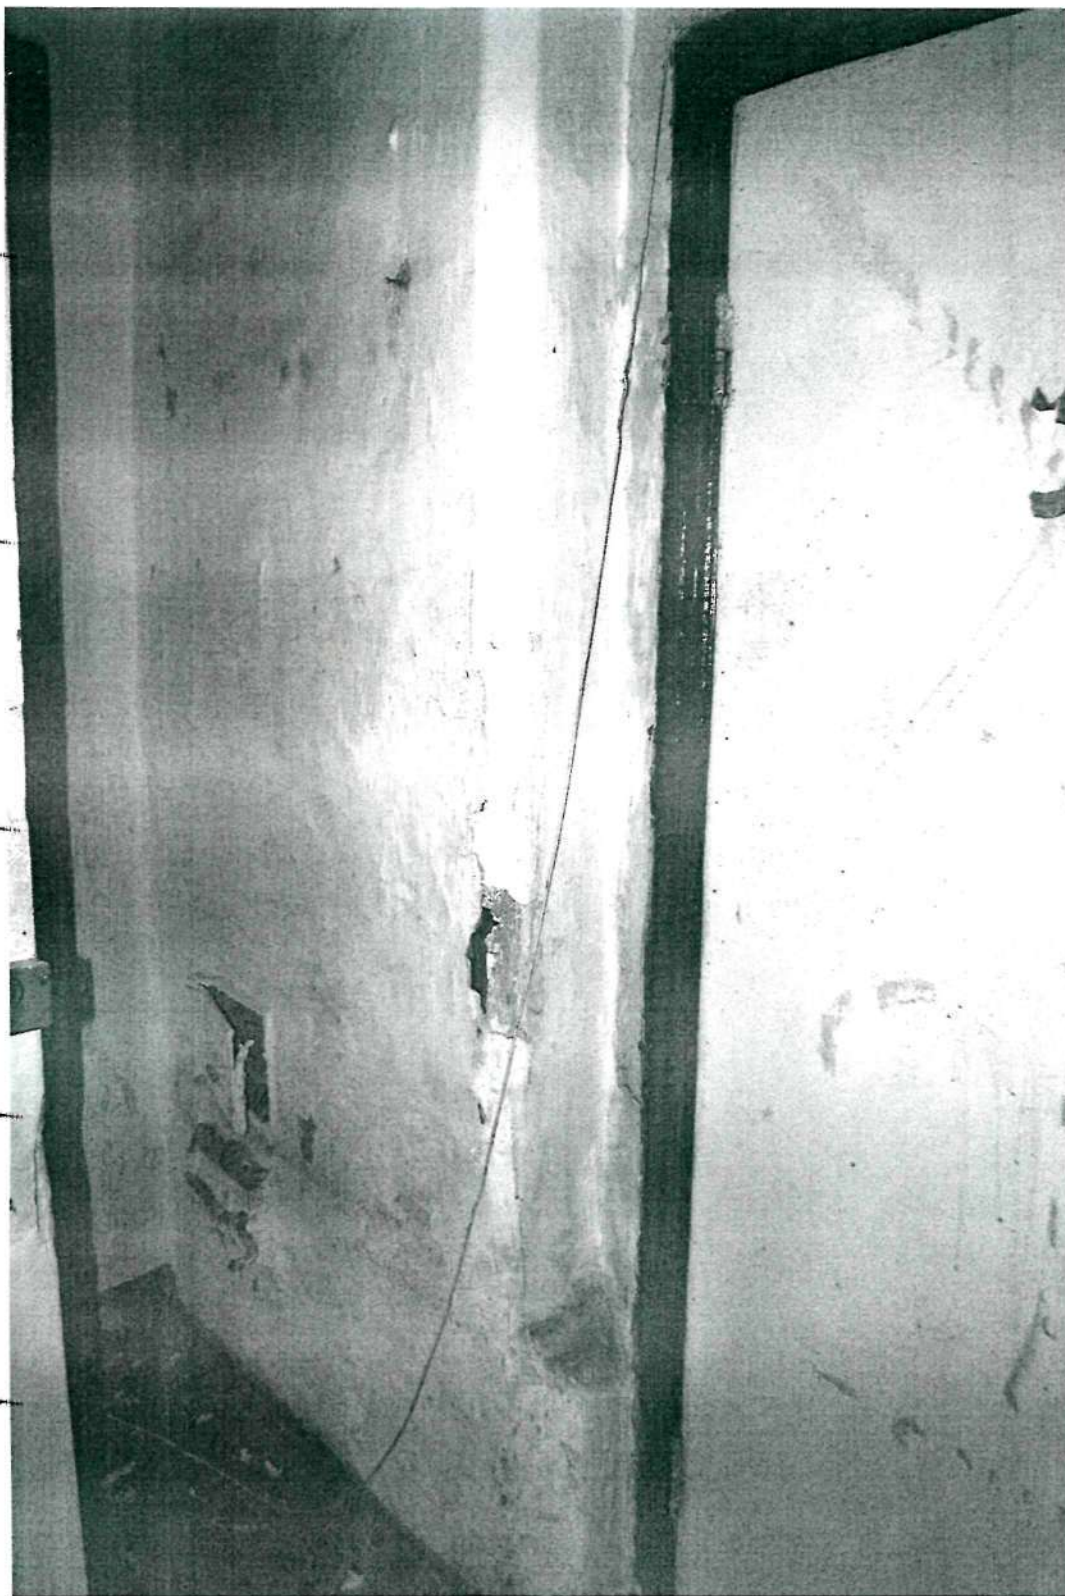
Фото 22.Интерьер второго этажа; печной блок № 1 (вид из коридора)

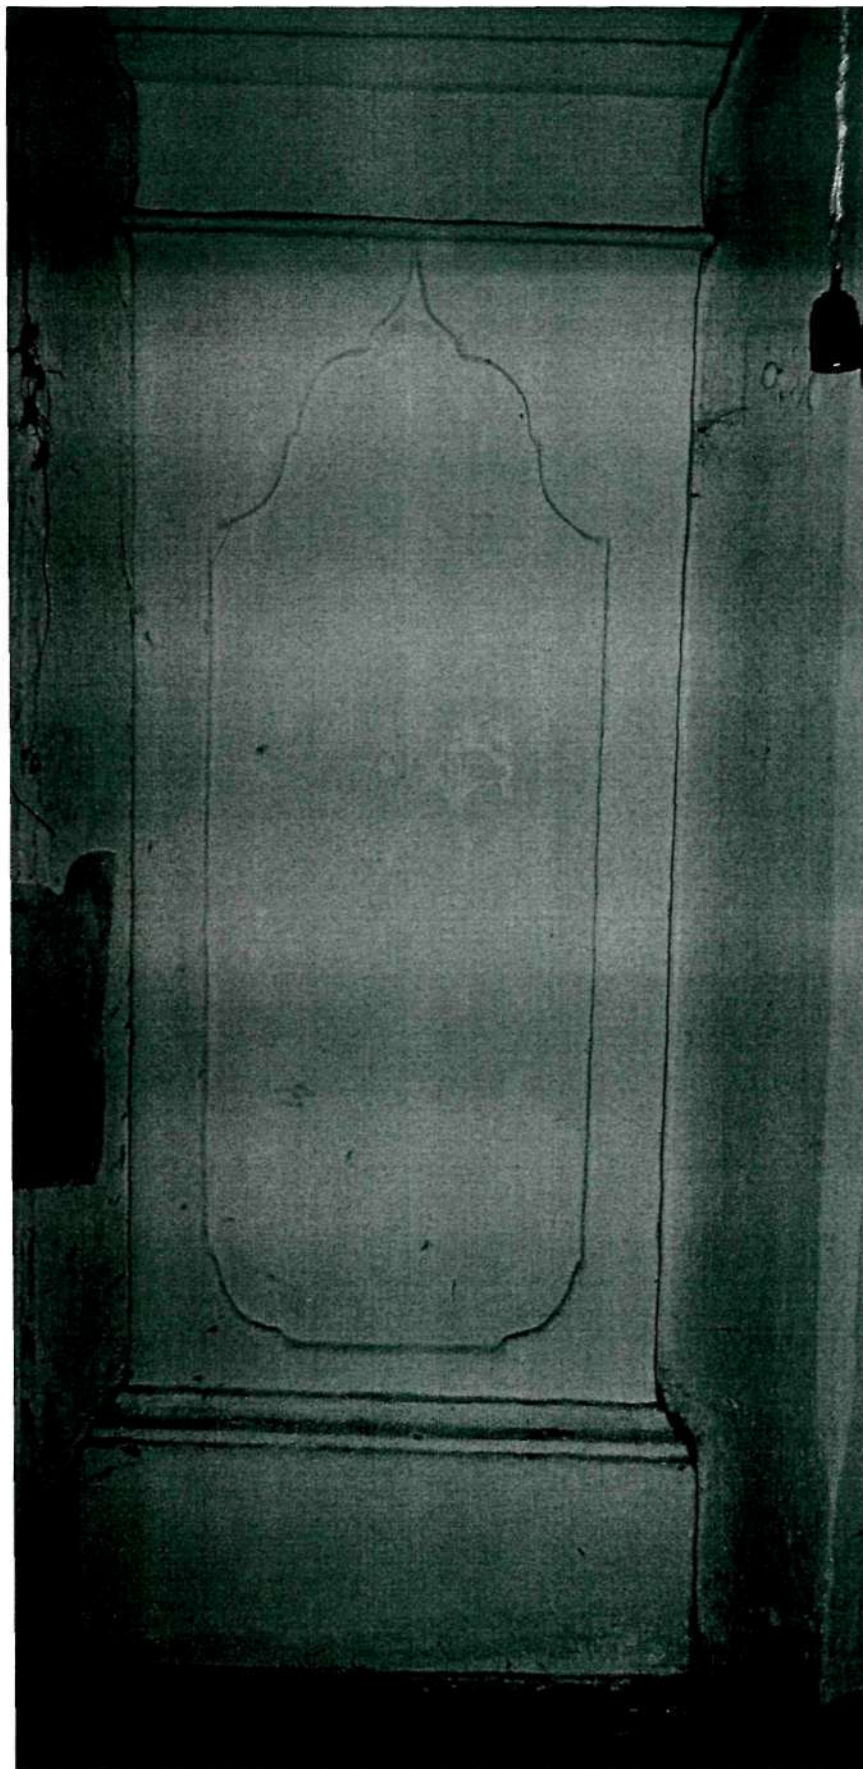
Фото 23.Интерьер первого этажа; печной блок № 2 (вид из комнаты, соответствующей второй оконной оси южного фасада объекта (в уровне первого этажа))

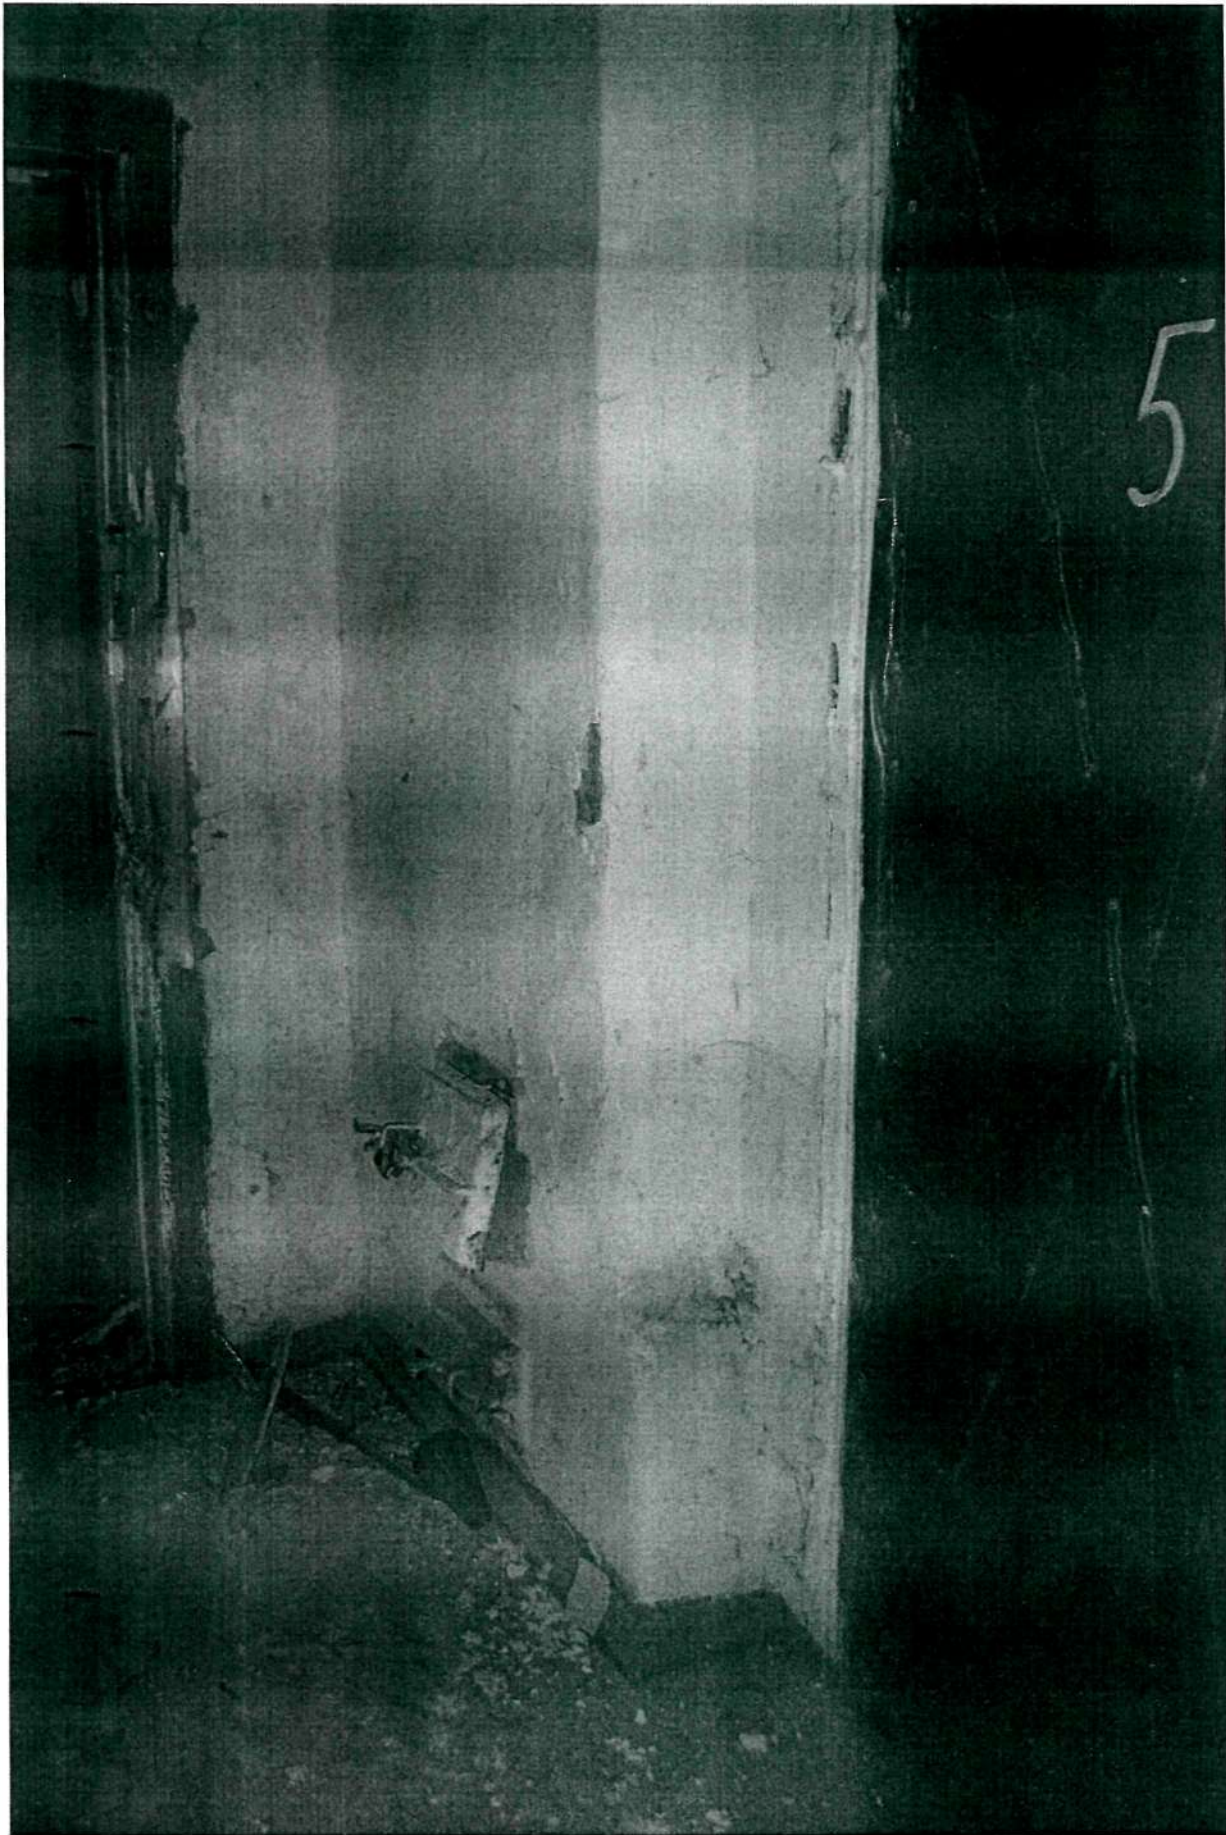
Фото 24. Интерьер второго этажа; печной блок № 2 (вид из коридора)

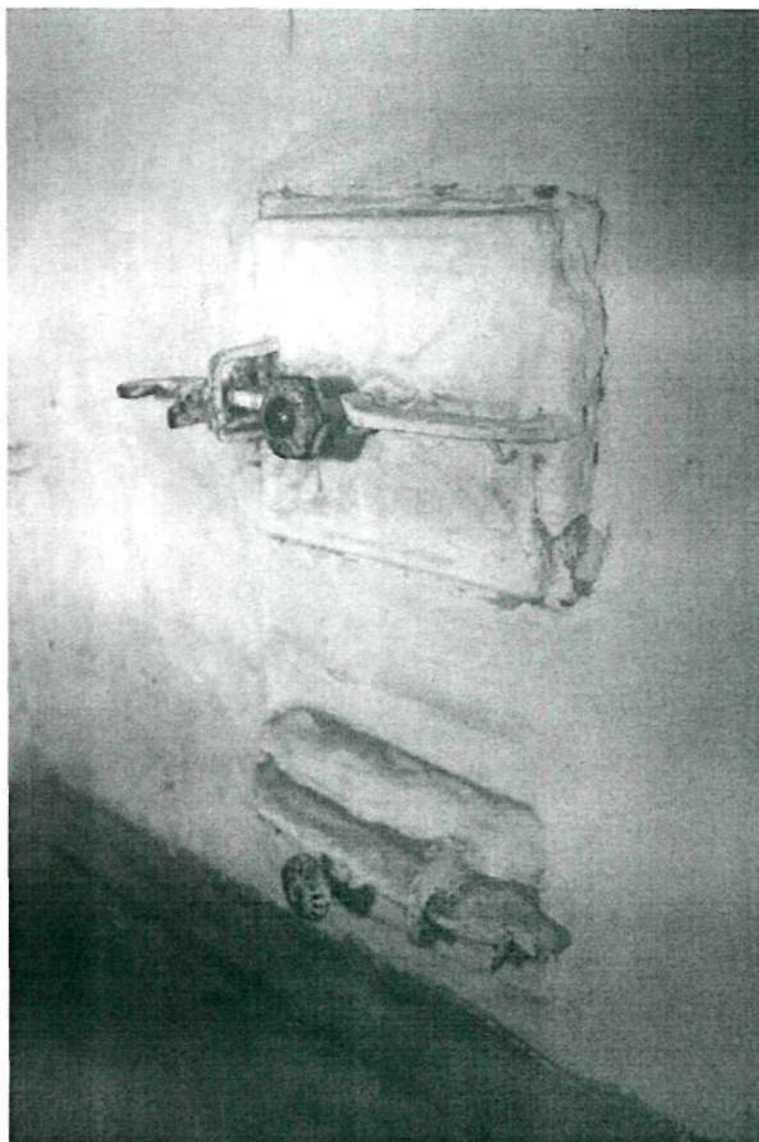
Фото 25. Интерьер первого этажа; печная фурнитура (печной блок № 2)

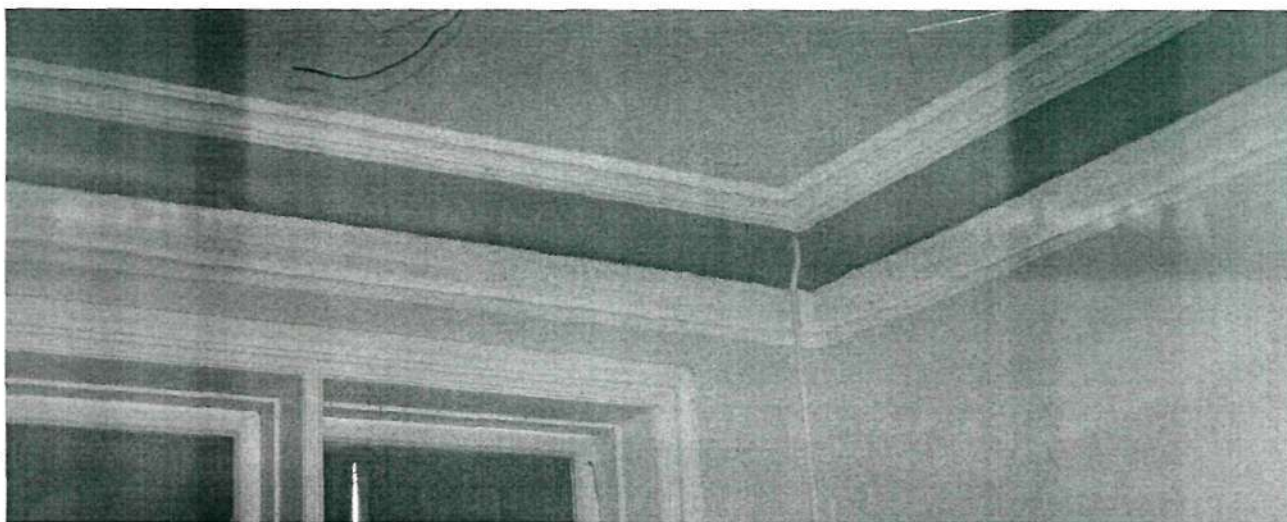
Фото 26. Интерьер первого этажа; потолочно-стеновые тяги в комнате, соответствующей третьей оконной оси западного фасада объекта (в уровне первого этажа)
