**АКТ № 132**

**технического состояния объекта  
культурного наследия регионального значения**

«28» октября 2015 г.

техническом осмотре дома жилого, имеющего адрес: г. Красноярск, ул. Горького, 15 (лит. А) (далее – объект), входящего в состав объекта культурного наследия «Усадьба С.В. Телегина (дерево): флигель, дом жилой», 1910-е гг., расположенного по адресу: г. Красноярск, ул. Горького, 13 (лит. А), ул. Горького, 15 (лит. А) (адрес в соответствии с актом принятия на государственную охрану: г. Красноярск, ул. Горького, 13, ул. Горького, 15), принятого на государственную охрану решением исполнительного комитета Красноярского краевого Совета народных депутатов от 05.11.1990 № 279. В результате осмотра объекта установлено:

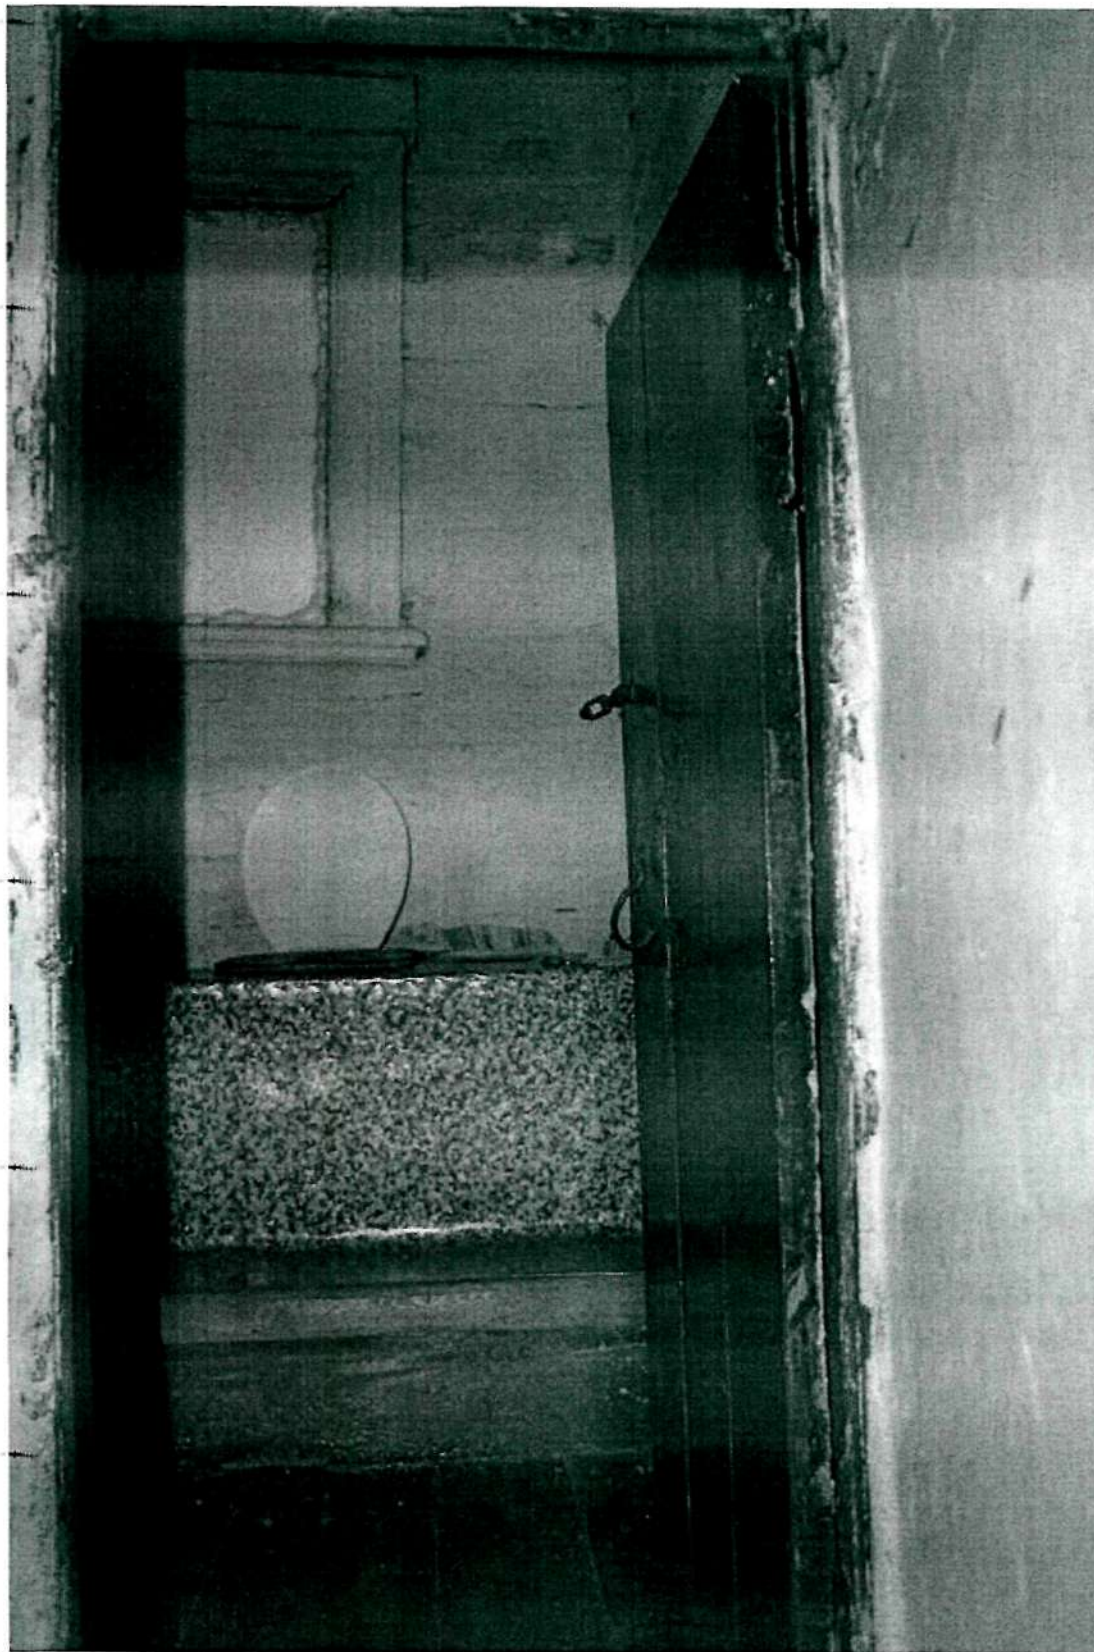
Фото 27. Интерьер второго этажа; плотничная дверь кладовой западной лестничной клетки
